理县毕棚沟水电站

竣工环境保护验收调查报告

四川锦美环保股份有限公司

二〇一八年十二月

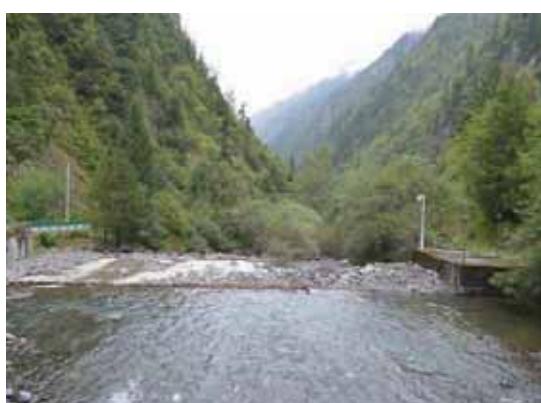
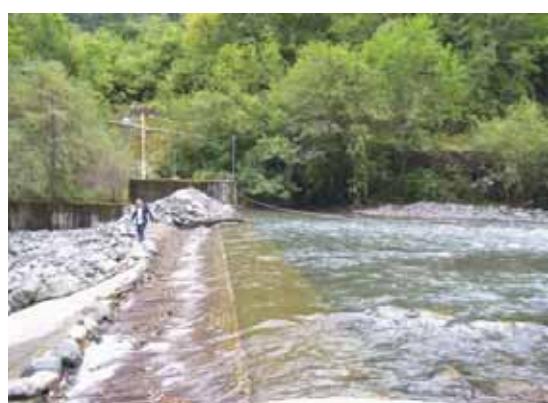
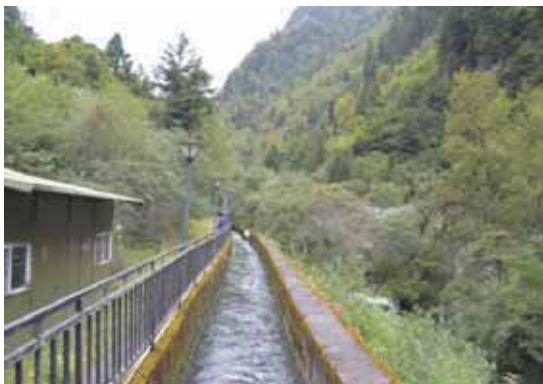
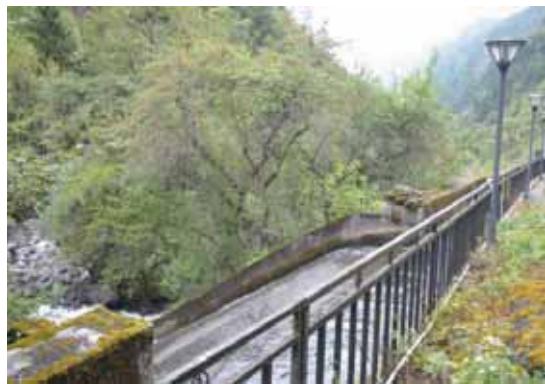
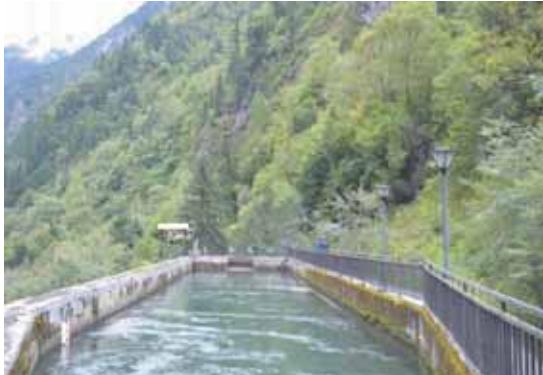
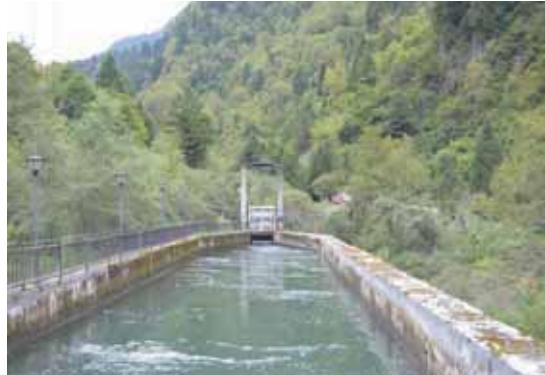
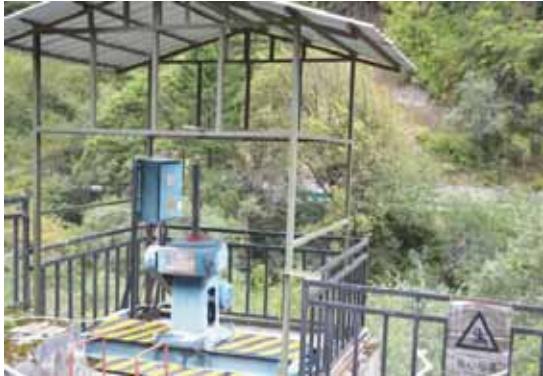
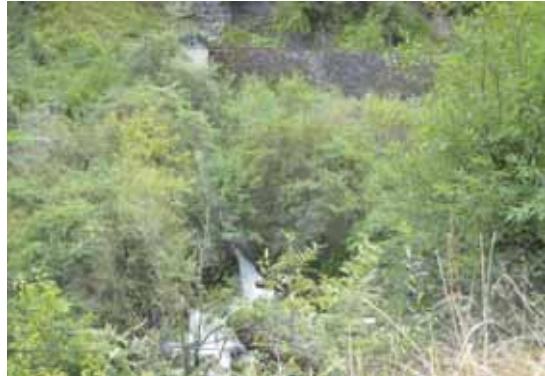
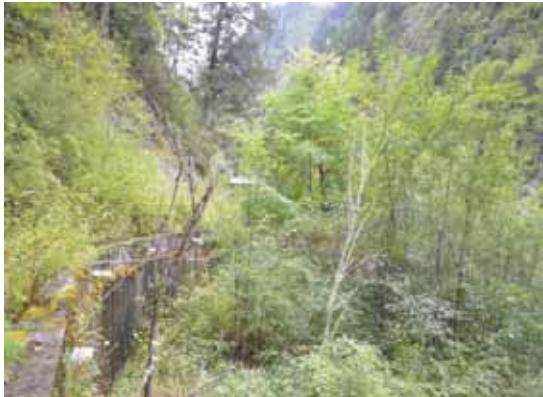
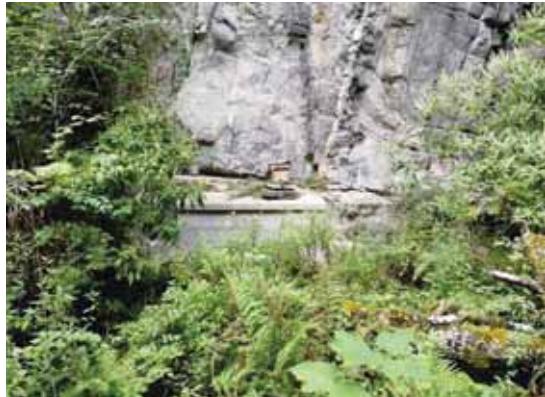
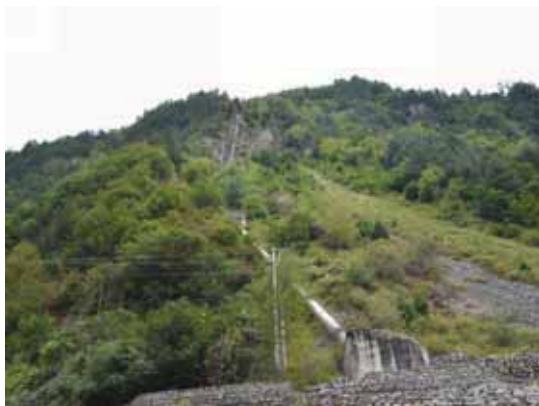
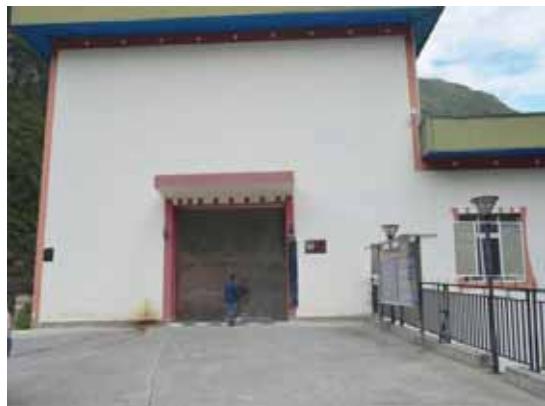
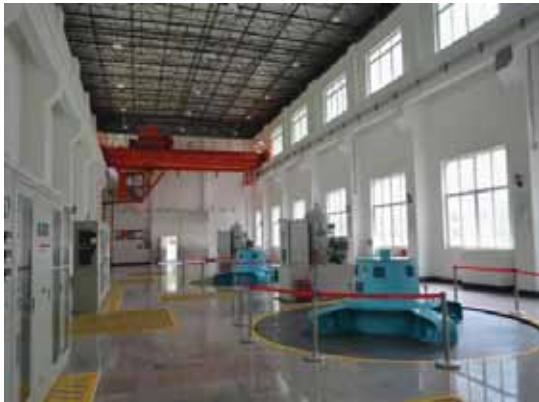
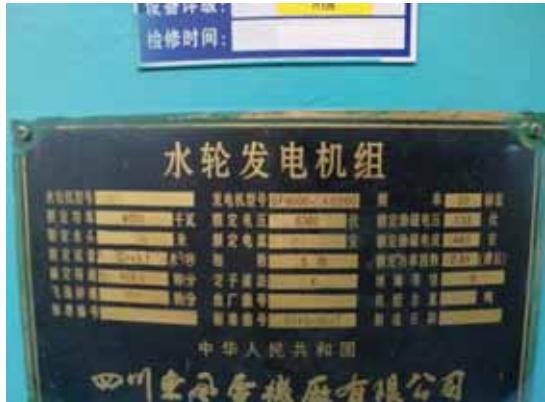
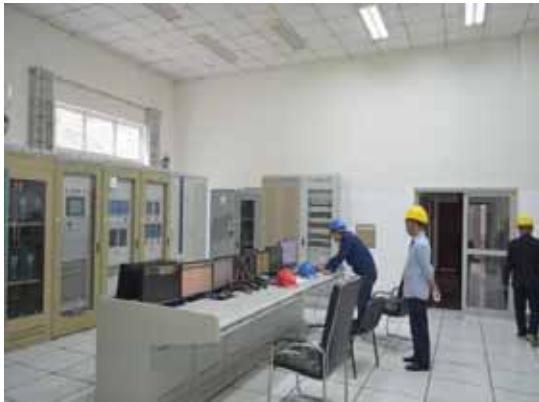
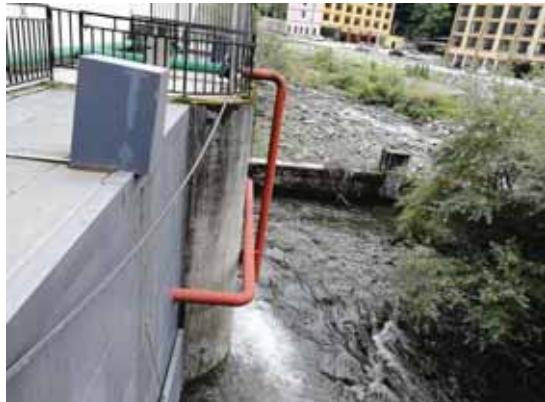
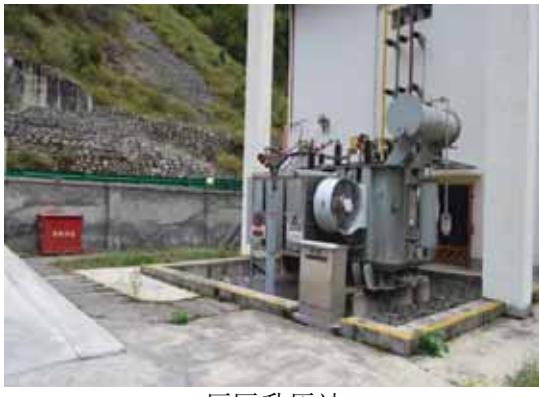
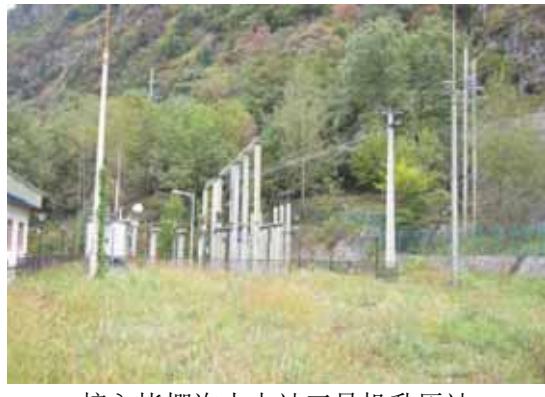
图 2.1-1 电站现状照片

首部枢纽

底格栏栅取水

前引渠

前引渠溢流堰

沉沙池

沉沙池冲沙闸兼生态流量下泄口

冲沙闸生态流量下泄

后引渠

引水隧洞进口

高压钢管

电站厂区

主厂房

发电机名牌

厂房操控间

尾水渠

厂区升压站

接入毕棚沟水电站三号机升压站

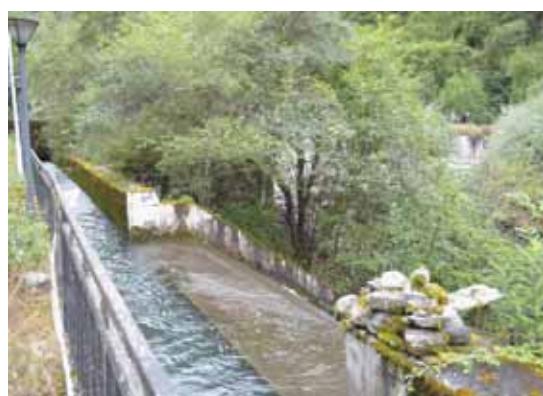
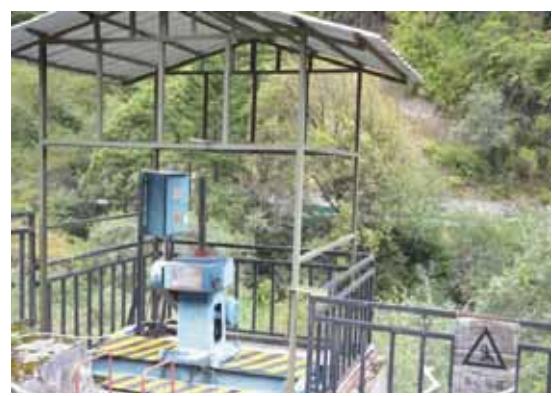
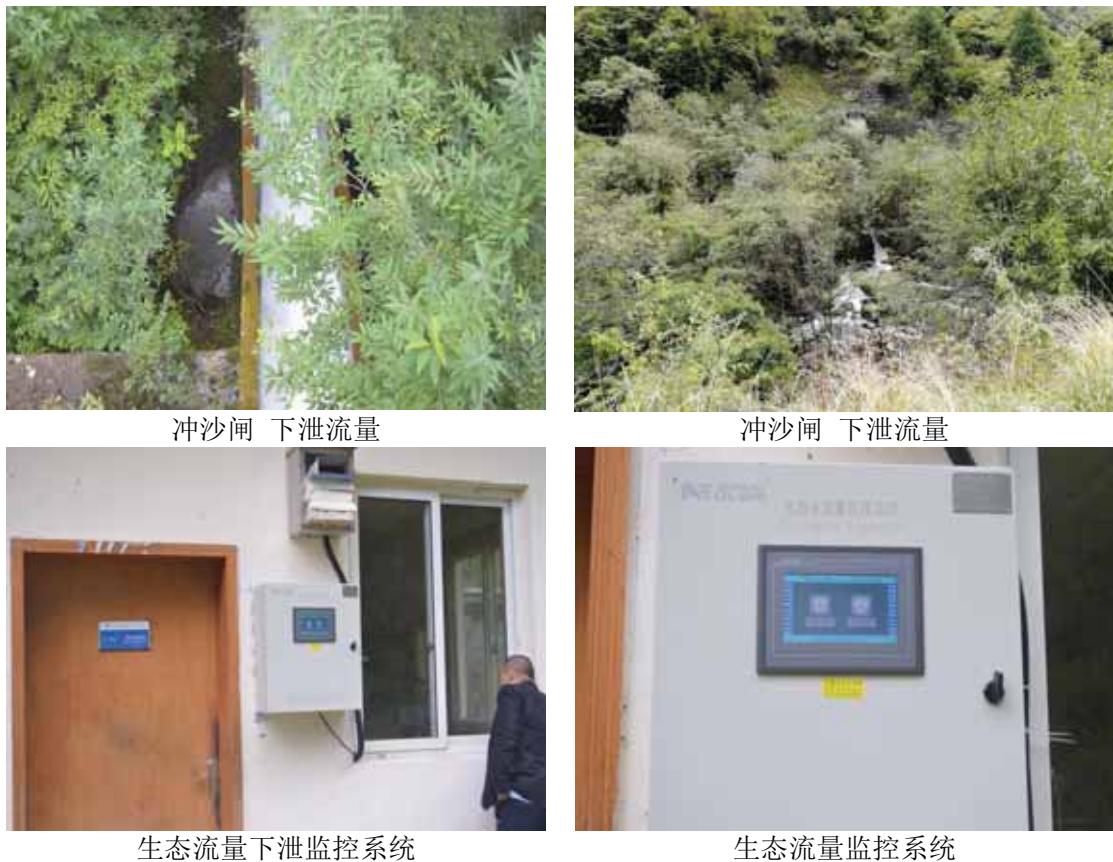
图 6.2-1 电站生态流量下泄实景图

由原环评未明确生态流量下泄措施及流量，工程设计、施工未布置专用下泄设施。根据理县水务局要求，建设单位采取了补救措施。在首部枢纽沉沙池尾部冲沙闸开启至下泄生态流量开度位置加装不可拆卸机械限位装置，保证无控制下泄，下泄生态流量 $0.37\text{m}^3/\text{s}$ ，达到流域多年平均流量（ 3.73 ）的 10% ；满足环办函〔2006〕11号文《关于印发水电水利建设项目水环境与水生生态保护技术政策研究会会议纪要的函》中生态流量不低于多年平均流量 10% 的要求。同时配套了生态流量数据监控系统，监控记录生态流量下泄情况，方便水行政主管部门、环保部门检查。

前引渠溢流口 下泄生态流量

沉沙池冲沙闸 生态流量下泄设施

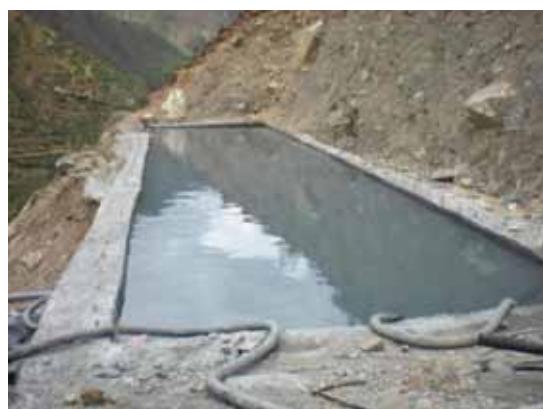
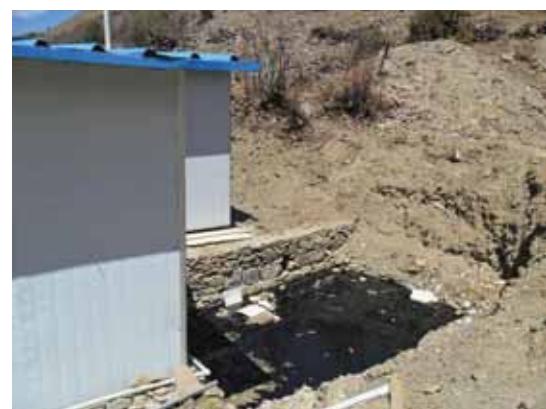
砂砾料加工厂废水：设置沉淀池+蓄水池处理、收集砂石冲洗废水，处理后的废水回用于砂砾料冲洗和破碎喷淋降尘，不外排。

施工期间，施工人员的生活污水经旱厕收集后，全部用于附近林地灌溉，不外排。

沉砂池

营地旱厕

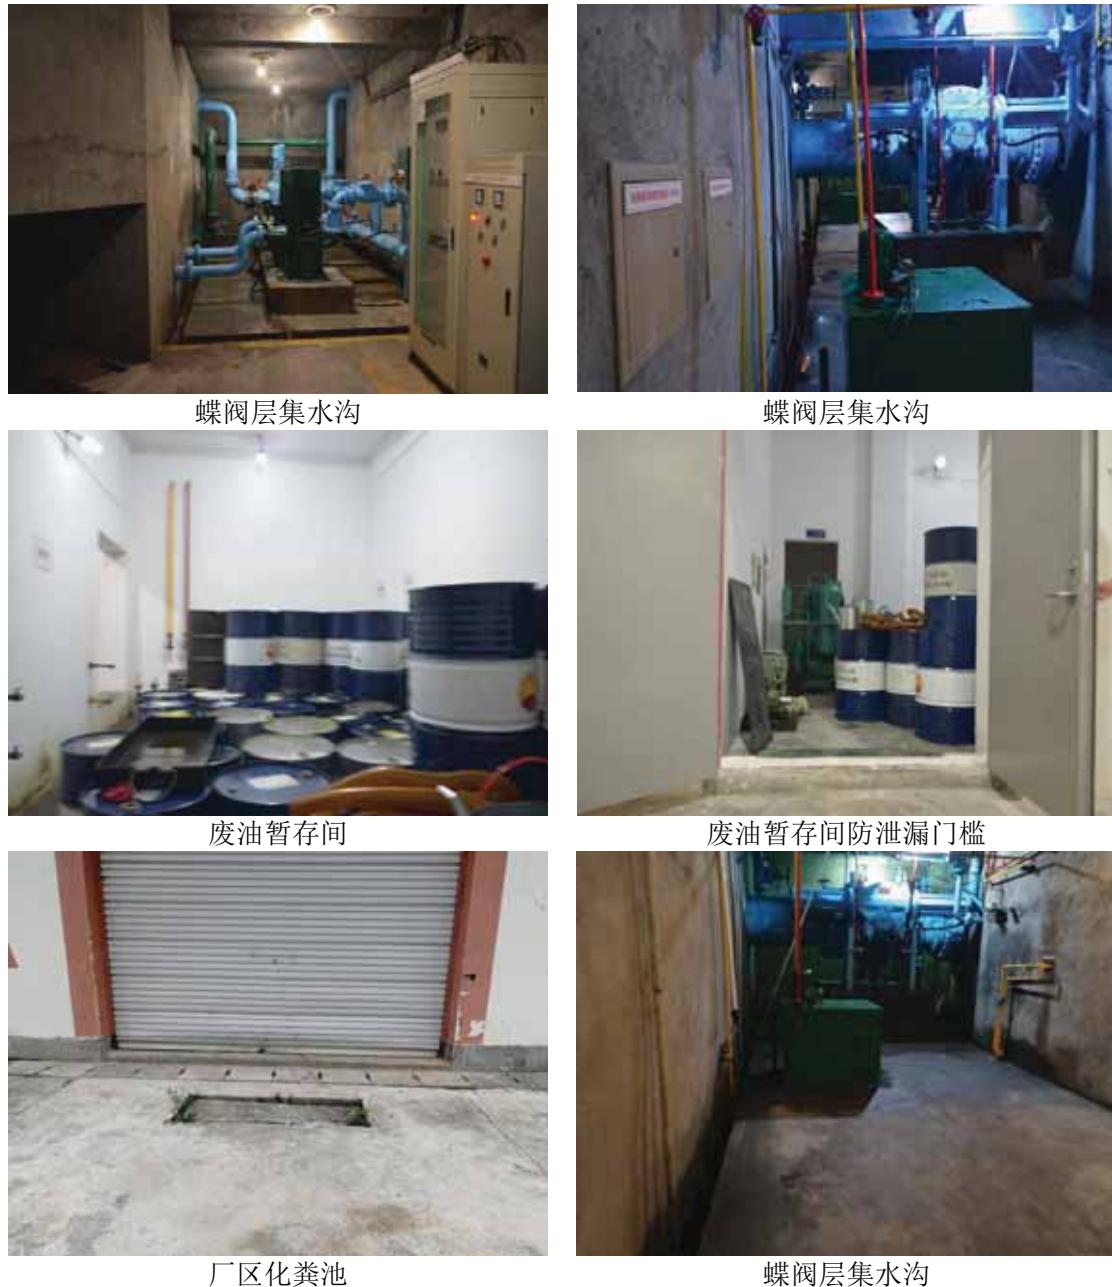
图 6.3-1 厂区地表水污染防治措施

电站运行期间厂区蝶阀层不可避免的出现跑冒滴漏，通过蝶阀层集水沟收集进入隔油池，制定了隔油池巡检制度，定期有专员对隔油池巡检清理浮油，避免

排入毕棚沟。清理浮油存放于危险废物暂存间，定期交由德阳市富可斯润滑油有限公司处理。

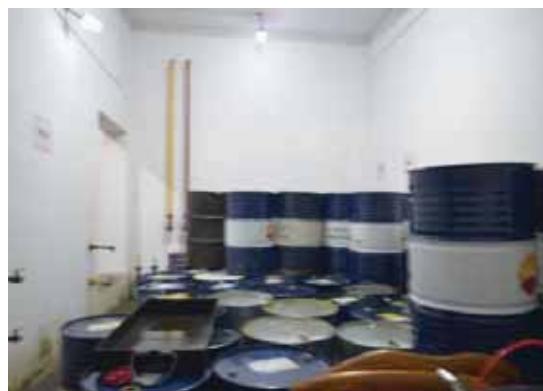
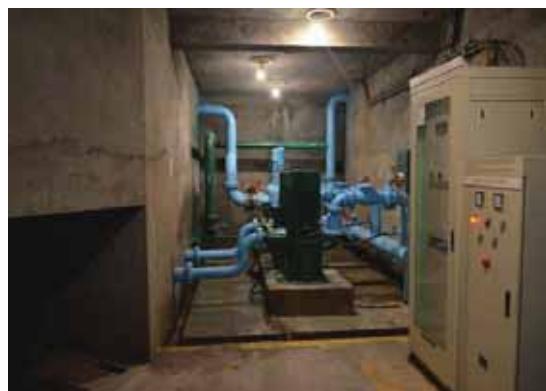
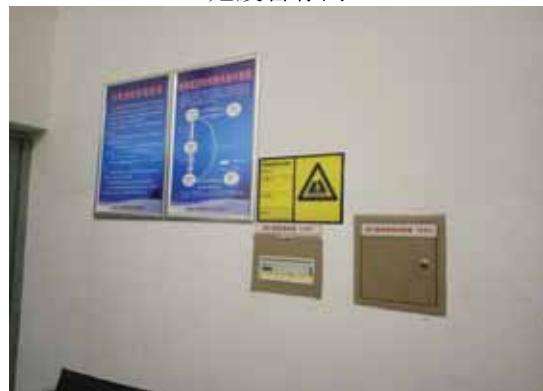
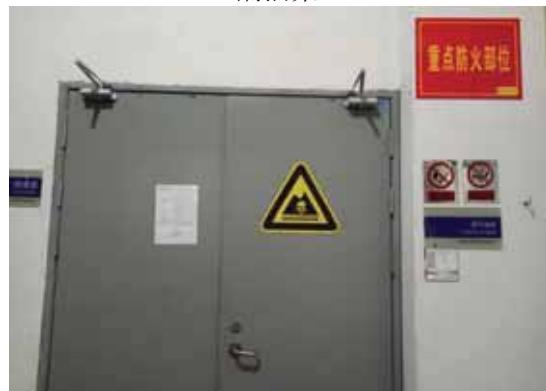
项目运行期蝶阀层等区域可能出现跑冒滴漏情况，通过各层集水沟经地隔油池处理后进入毕棚沟；隔油池中的油污由巡检人员用吸油毡处理，废吸油毡做为危废暂存于危险废物暂存间，定期交给有资质的单位处置。

危废暂存间

隔油渠

危废管理制度

透平油库、危废暂存间防火门

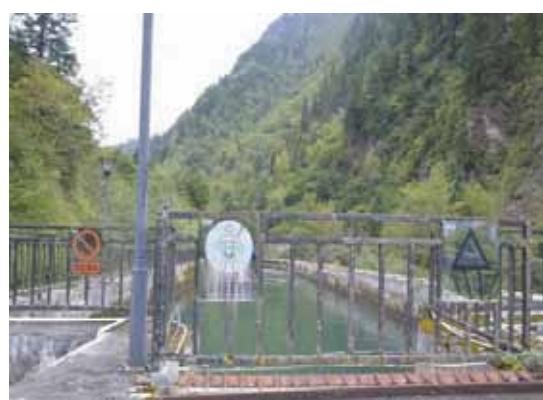
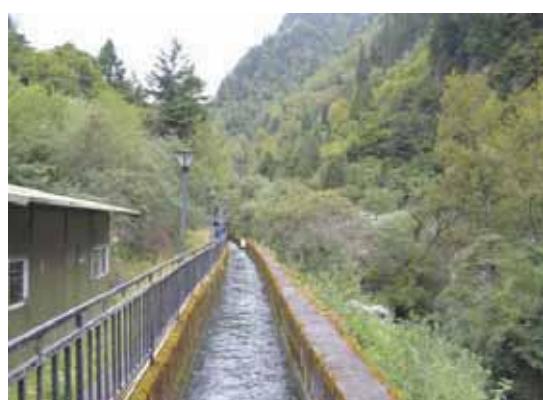
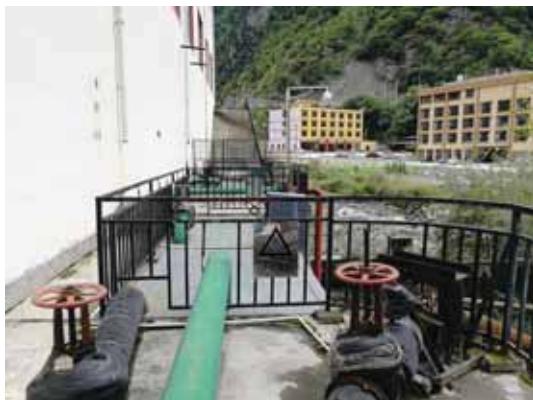
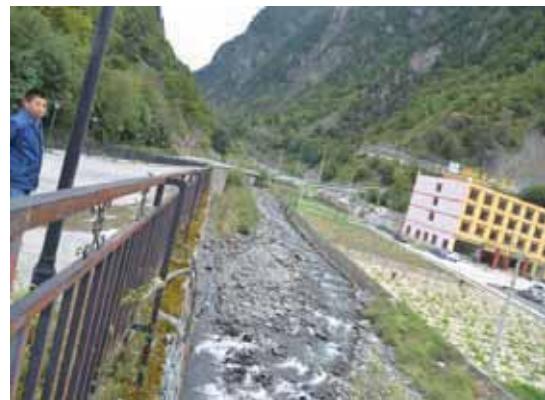
理县毕棚沟水电站采用底格栏栅坝，无突发泄水情况。主要安全隐患在电站首部枢纽沉沙池，为防止外来人员生命财产安全带来不利影响，建设单位分别在沉沙池设置了警示标牌、预警设施，严禁工作人员和外来人员沉沙池游泳，避免跌落，避免安全事故发生。

沉沙池护栏及警示标牌

前引渠护栏

尾水渠护栏及警示牌

进场公路护栏

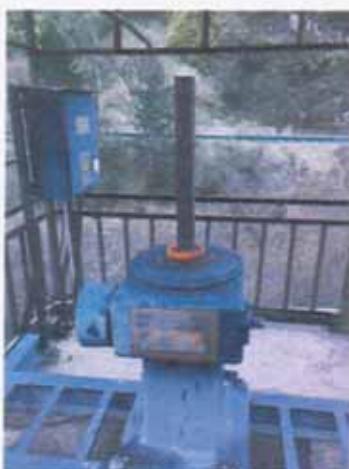
按照水资源管理和环境保护相关要求，理县毕棚沟水电站电站 2006 年 7 月电站水资源论证报告书审查意见下泄生态流量 $0.15 \text{ m}^3/\text{s}$ ，保证减水河段内河道用水需要，目前电站按多年平均流量的 10% 进行下放，下泄生态流量 $0.37 \text{ m}^3/\text{s}$ 。在泄水闸开启至下泄生态流量开度位置加装不可拆卸机械限位装置，保证无控制下泄。并已配置生态下泄流量“流量计+视频监控”监测设备，监测系统具备在线监测能力，目前未接入监测平台，电站将定期开展监测数据备份待查。我厂承诺将按不小于 $0.37 \text{ m}^3/\text{s}$ 保证生态流量下泄。

(流量监测装置)

(闸门最低限位装置)
