湖南沅水 托口水电站

# 竣工环境保护验收调查报告

建设单位：怀化沅江电力开发有限公司

编制单位：湖南省环境保护厅环境工程评估中心

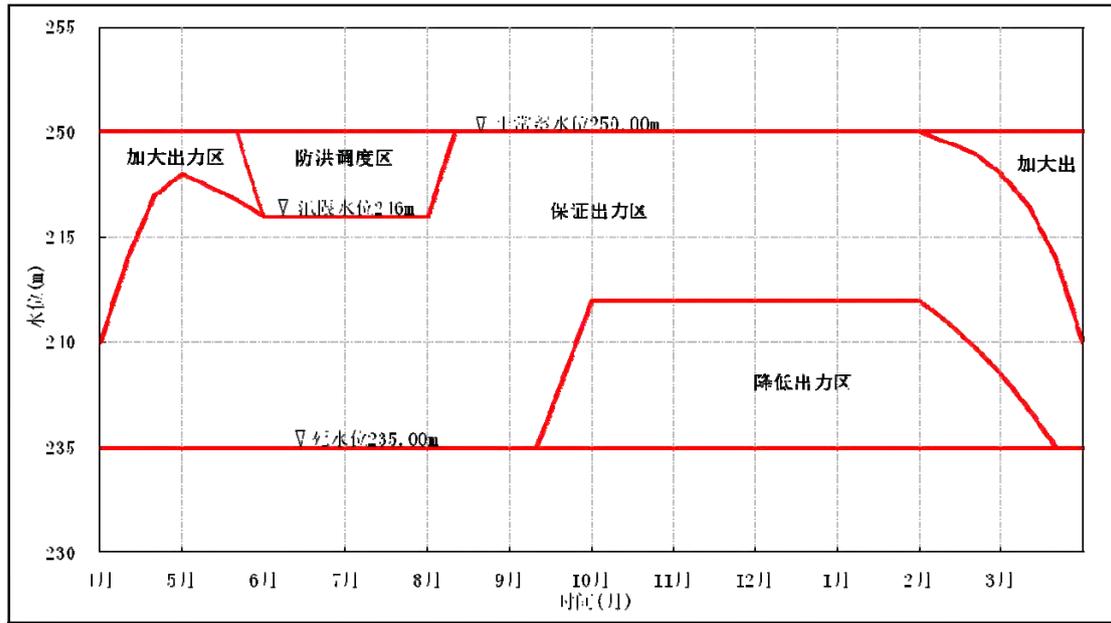
图 2.1 托口水电站运行调度图

托口水电站洪水调度贯彻“以防为主”的方针。6~7月，水库水位控制在246m运行，当下游安江河段发生10~20年一遇洪水时，根据防洪指挥部门指令进行调度，当水情自动测报系统预报安江河段将发生超过安全泄量洪水时，托口开始拦洪。拦洪任务完成后，以洪江区河段和安江镇河段均不超过5年一遇洪水控制放流，降低水位到防洪限制水位246m。

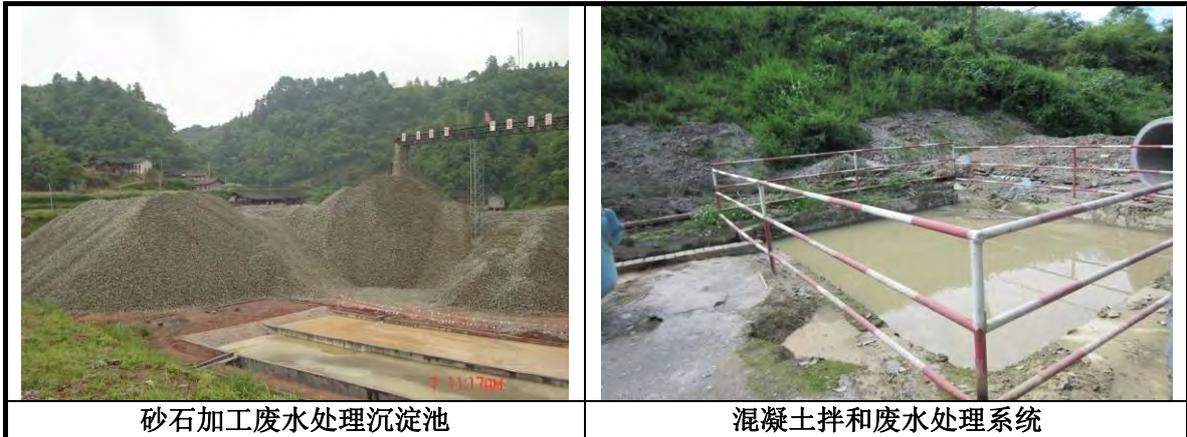
图 4.2-1 生产废水处理系统

根据施工区监测结果，施工区砂石料加工系统排放口生产废水除个别时段悬浮物略有超标外，其余均满足GB8978-1996《污水综合排放标准》表4(二类污染物)一

级标准。

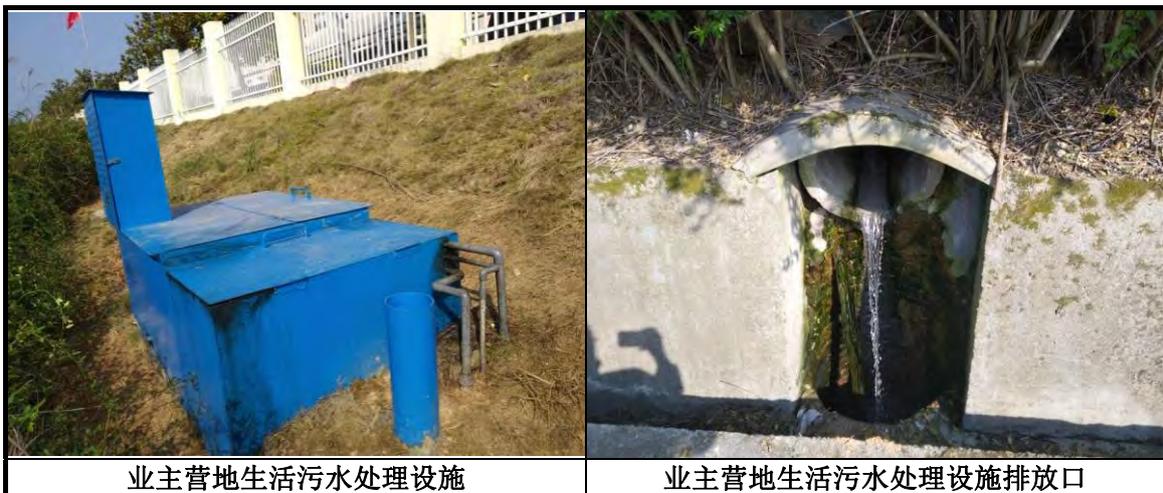
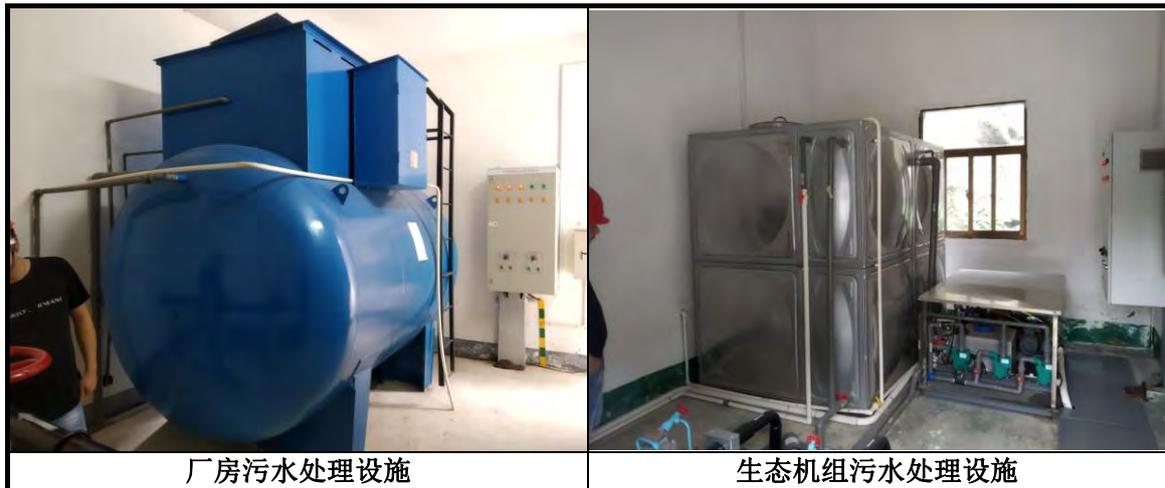
图 4.2-2 污水处理设施

实际调查中，污水处理采用一体化生活污水处理设施进行处理，共设置了3套设备，主体工艺为MBR膜结构，MBR膜处理后的污水经消毒处理。业主营地污水处理设备位于电厂东南侧，占地约40m<sup>2</sup>，污水处理能力为12t/d，出水排入站外公路排水沟；厂房污水处理设备设置在厂房的室内地面，占地20m<sup>2</sup>，污水处理能力为7t/d；生态机组污水处理设备设置在生态机组厂房外的室内地面，占地20m<sup>2</sup>，污水处理能力为5t/d。

根据蓄水期和运行初期的监测结果，业主营地污水处理设施运行不正常，生活污水经处理后达不到GB8978-1996《污水综合排放标准》一级标准，但未对周边水环境产生明显影响。经处理系统供应商调试后，排放水质已达标。

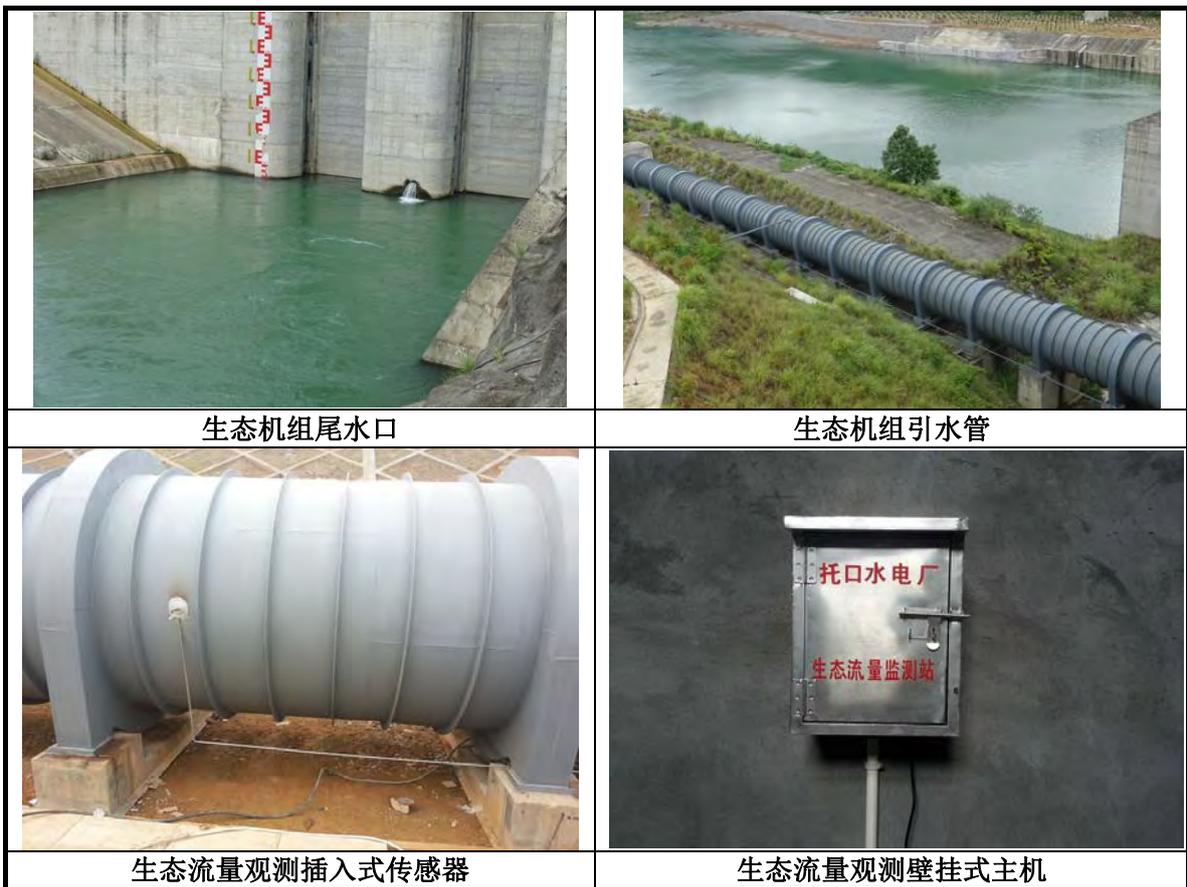
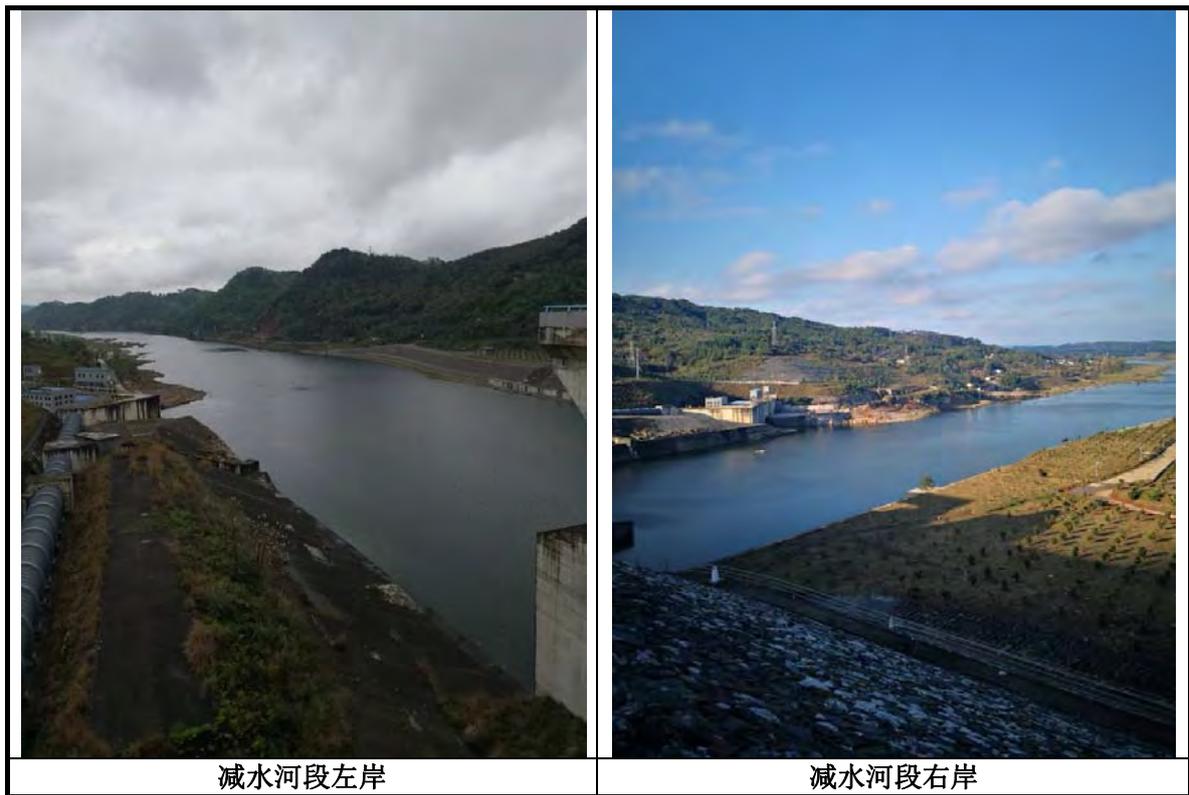
图 4.2-3 生态机组

托口水电站主坝后设置的 2 台 15MW 的生态机组，设置生态放水岔管。水库初期蓄水时，当库水位低于生态放水管底板高程 223m 时，采用从库内架设水泵通过生态放水管下放流量，能够满足生态下泄流量不小于 54m<sup>3</sup>/s，加上坝址下游河段范围内分布有小支沟，可以维持减水河段的生态流量，河道未出现断流。

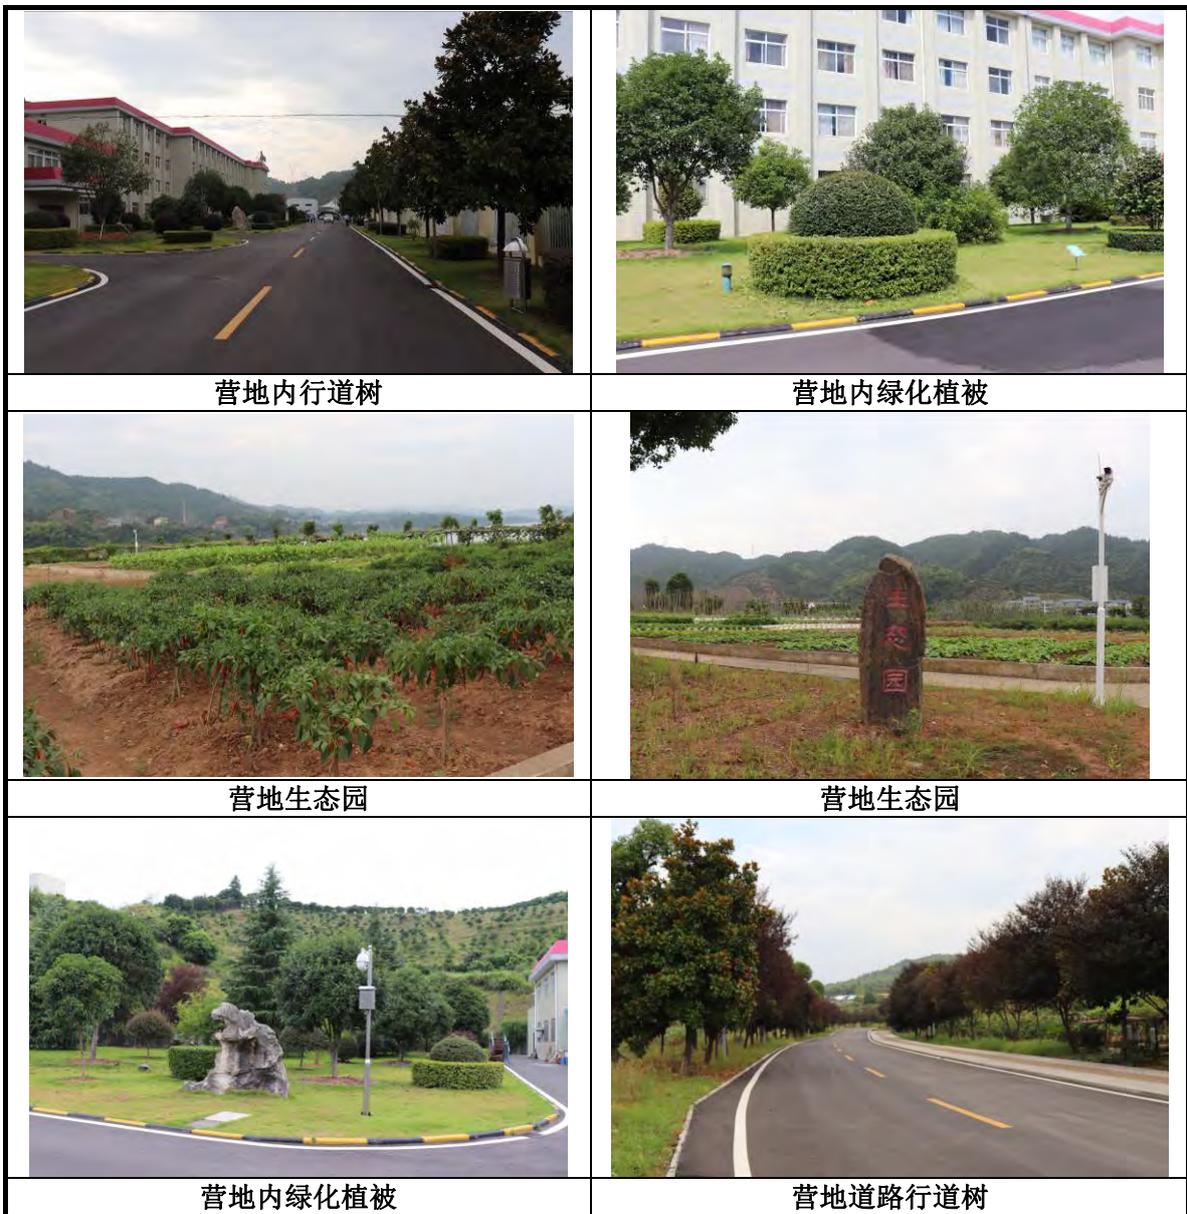
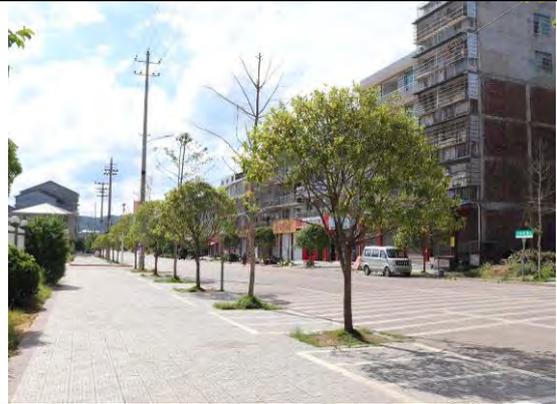
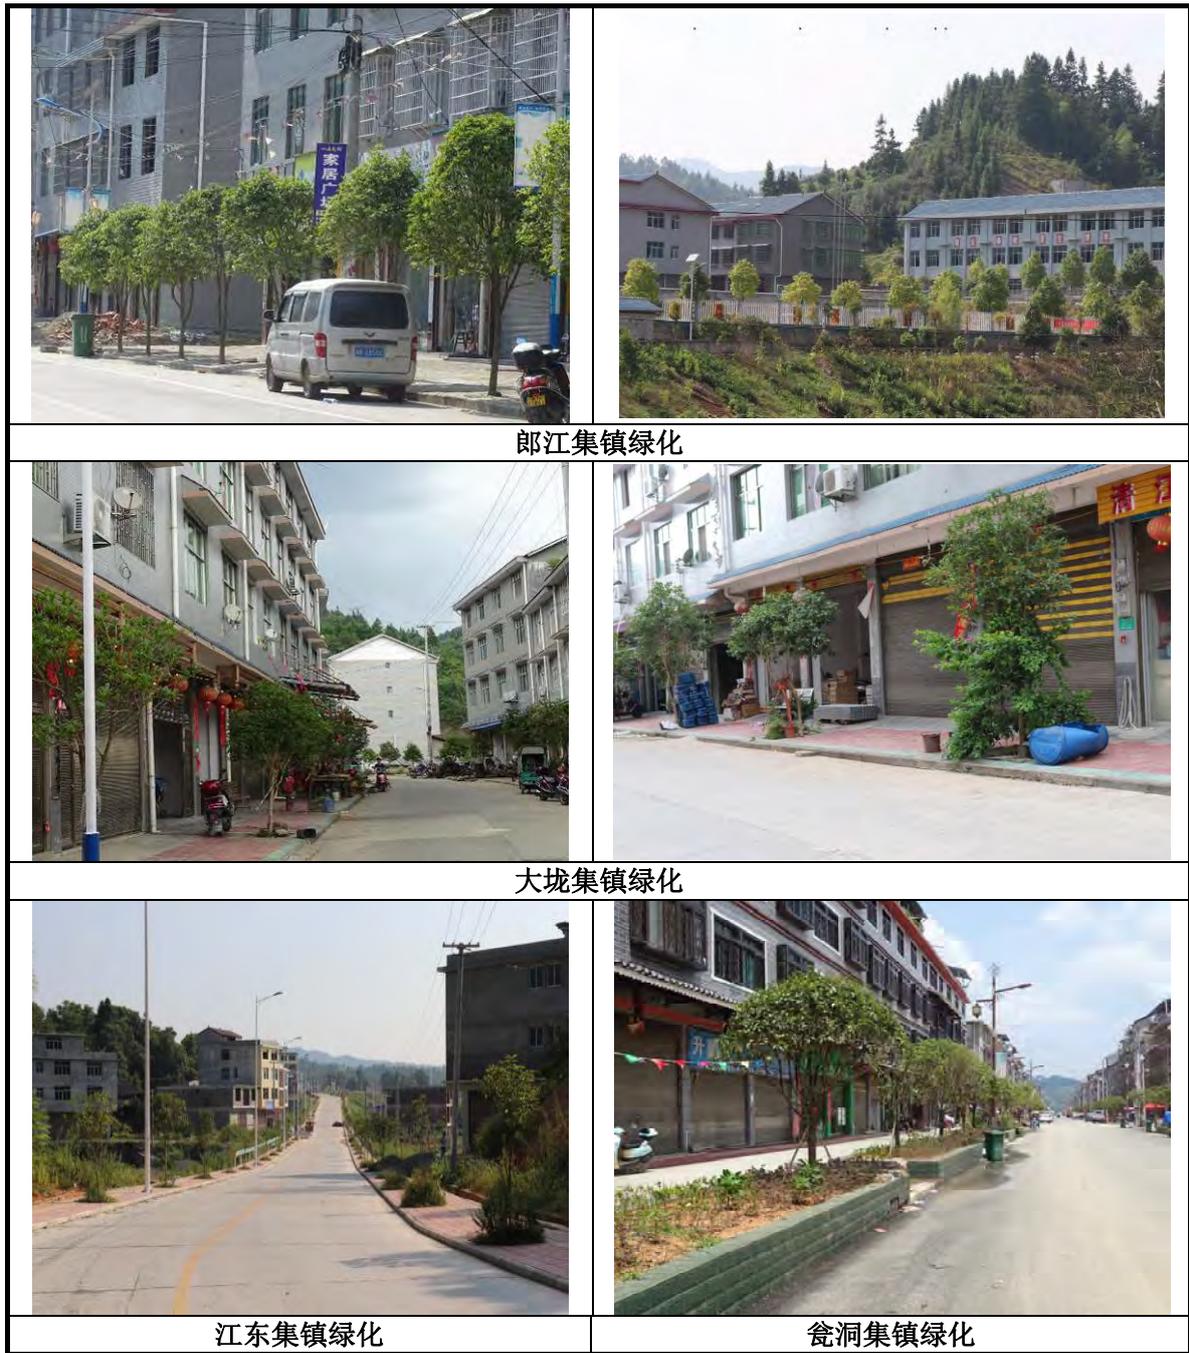
图 4.3-1 植物保护措施实施情况

移民安置区绿化种植了樟(*Cinnamomum camphora*)、木犀(*Osmanthus fragrans*)、旱柳(*Salix matsudana*)、紫薇(*Lagerstroemia indica*)、檵木(*Loropetalum chinense*)、迎红杜鹃、金边黄杨(*Euonymus japonicus*)、山茶(*Camellia japonica*)、龟甲冬青(*Ilex crenata*)、紫薇、金叶女贞(*Ligustrum × vicaryi*)、石楠(*Photinia serratifolia*)等，此外有少量的南方红豆杉(*Taxus wallichiana* var. *mairei*)、美人蕉(*Canna indica*)。总体来说，绿化效果良好。

主坝生态机组边坡绿化	副坝址临时用地恢复边坡

三里集中安置区移民安置区绿化

托口集镇移民安置区绿化

东城集镇绿化

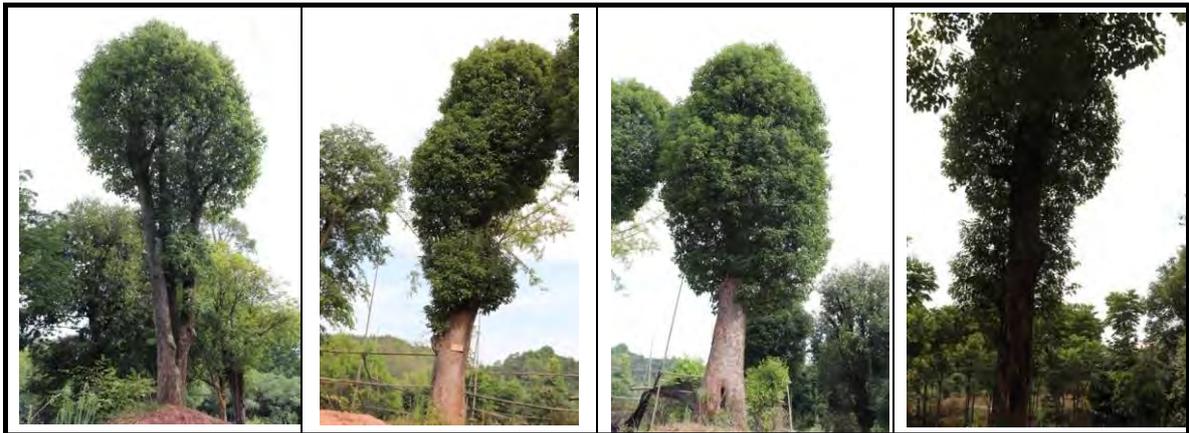
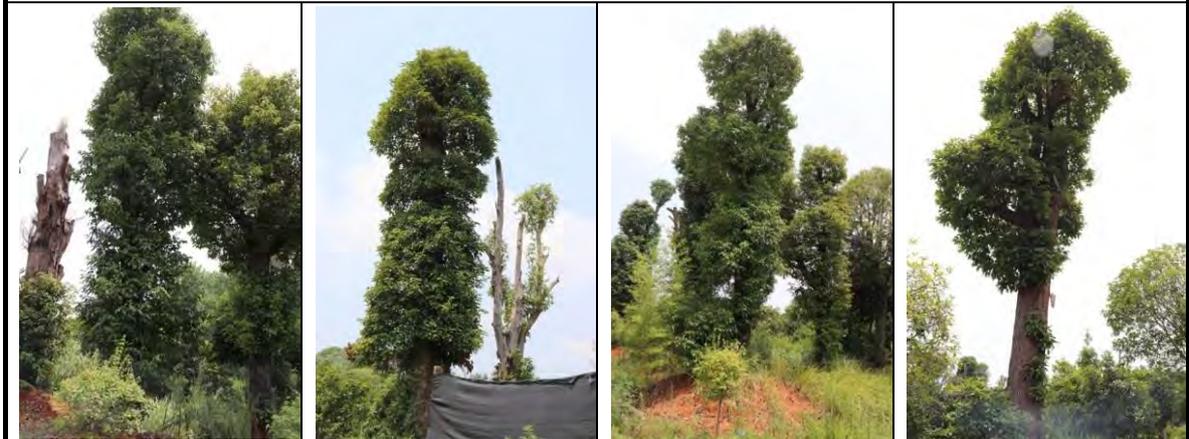
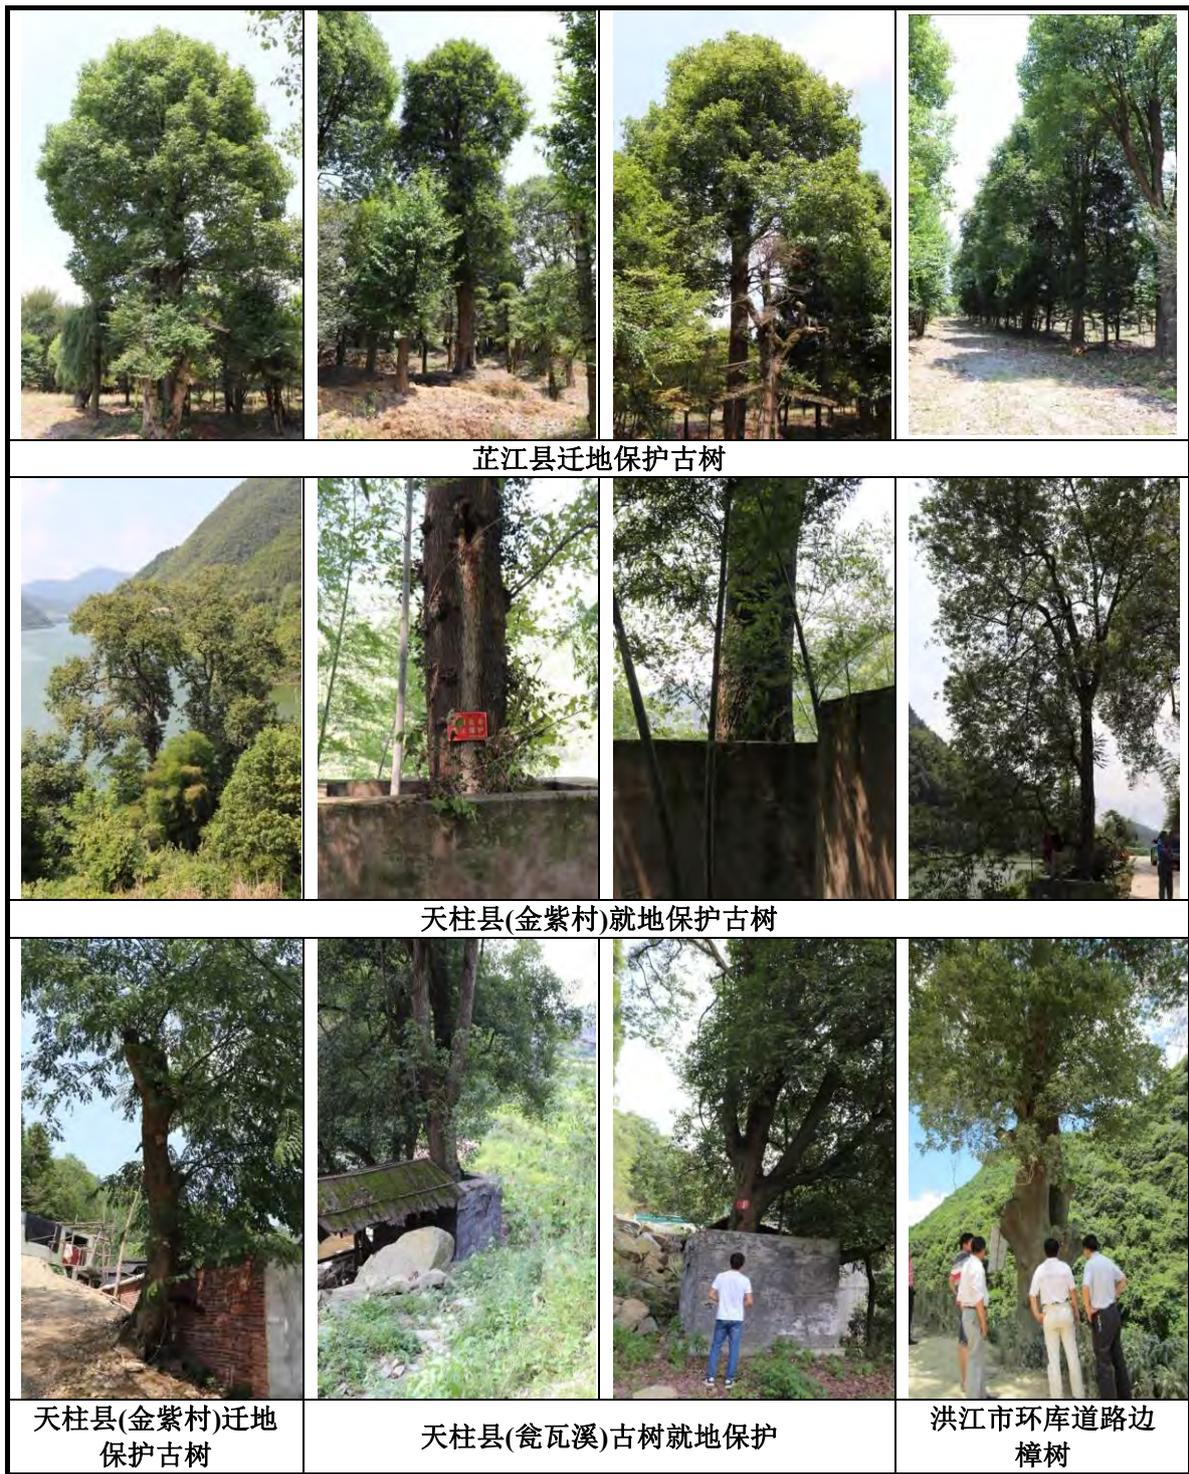
图 4.3-2 古大珍稀树木移栽情况

区域	保护方式	位置	核验结果
洪江市	迁地保护	培新公司苗圃, (E: 109°48'13.45", N: 27°10'39.77",H:198m)	9 株存活, 长势良好, 包括 2 株银杏、1 株榉木存活、6 株樟树
	就地保护	-	1 株樟树生长于环库道路边, 长势良好
会同县	迁地保护	连山苗圃, (E: 109°42'36.23", N: 26°48'35.02",H:299m)	5 株樟树成活, 长势良好
芷江县	迁地保护	飞机坪, (E: 109°41'56.79", N: 27°26'29.60",H:267m)	12 株成活, 长势良好
天柱县	迁地保护	金紫村, (E:109°29'35.97", N: 27°04'11.12",H:256m)	1 株小花香槐存活
	就地保护	金紫村, (E:109°29'20.34", N: 27°04'10.31",H:253m)	4 株存活, 长势良好, 已做围堰
	就地保护	瓮瓦溪, (E: 109°25'58.84", N: 27°05'23.84",H:273m)	1 株存活, 已做围堰, 长势良好

洪江市培新苗圃迁地保护的古树

会同县连山苗圃古树

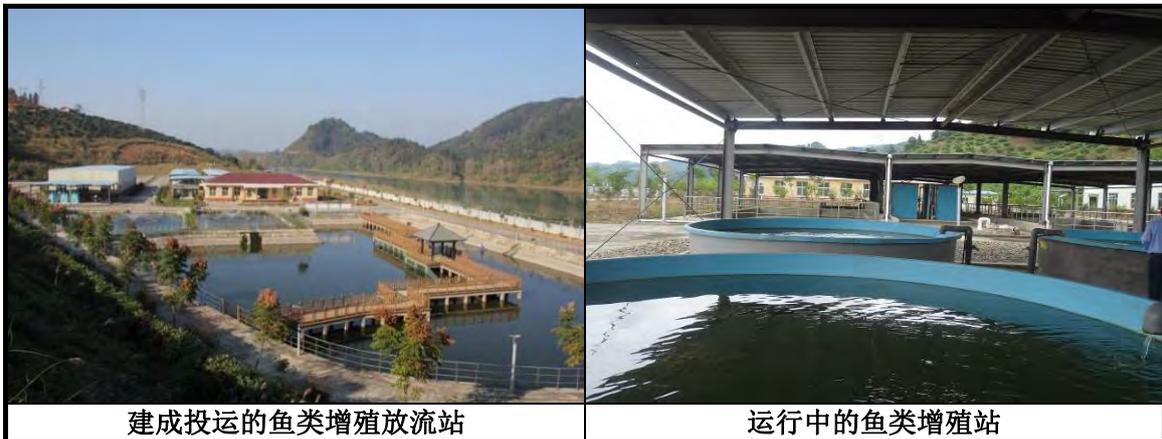
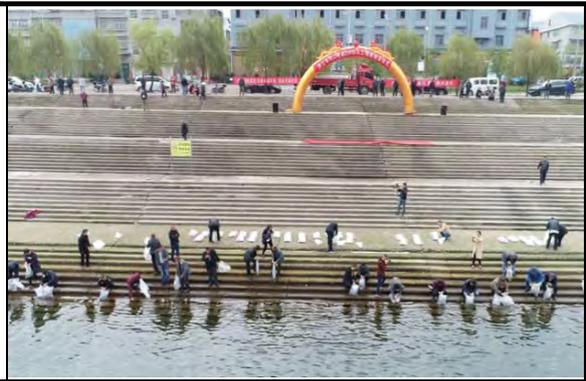
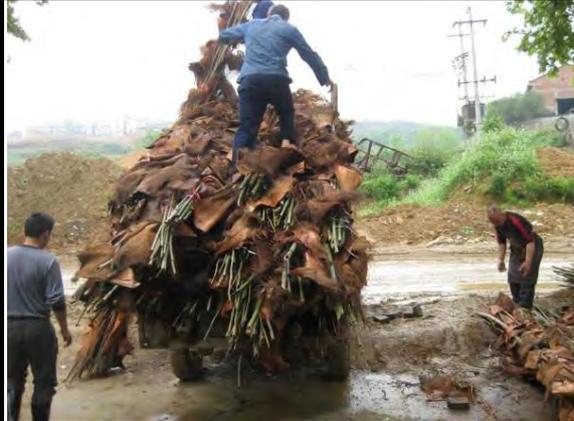
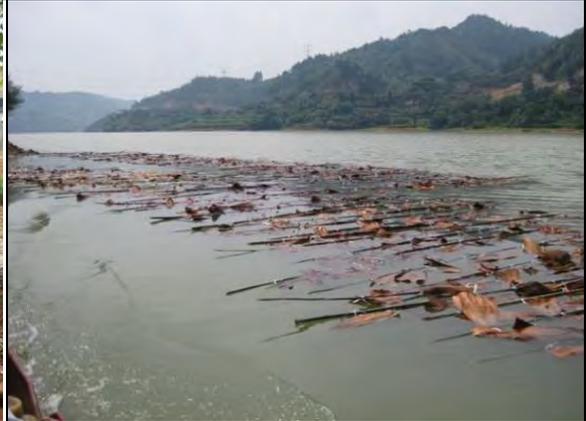
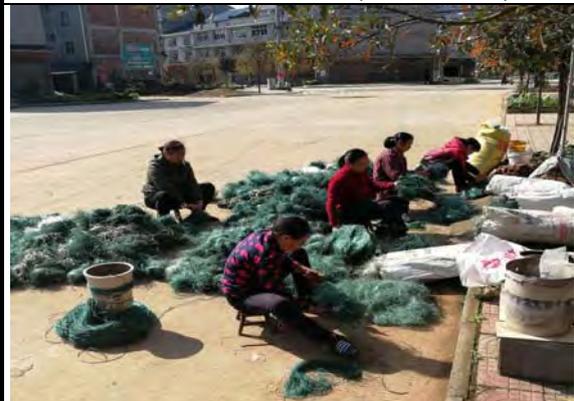
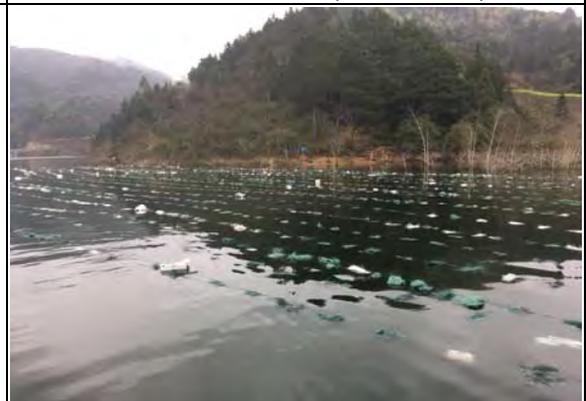
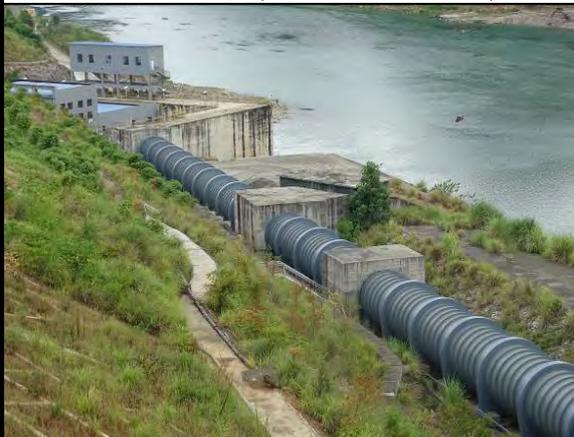
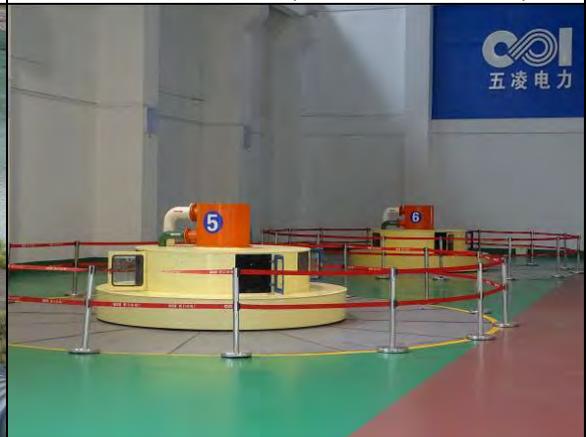
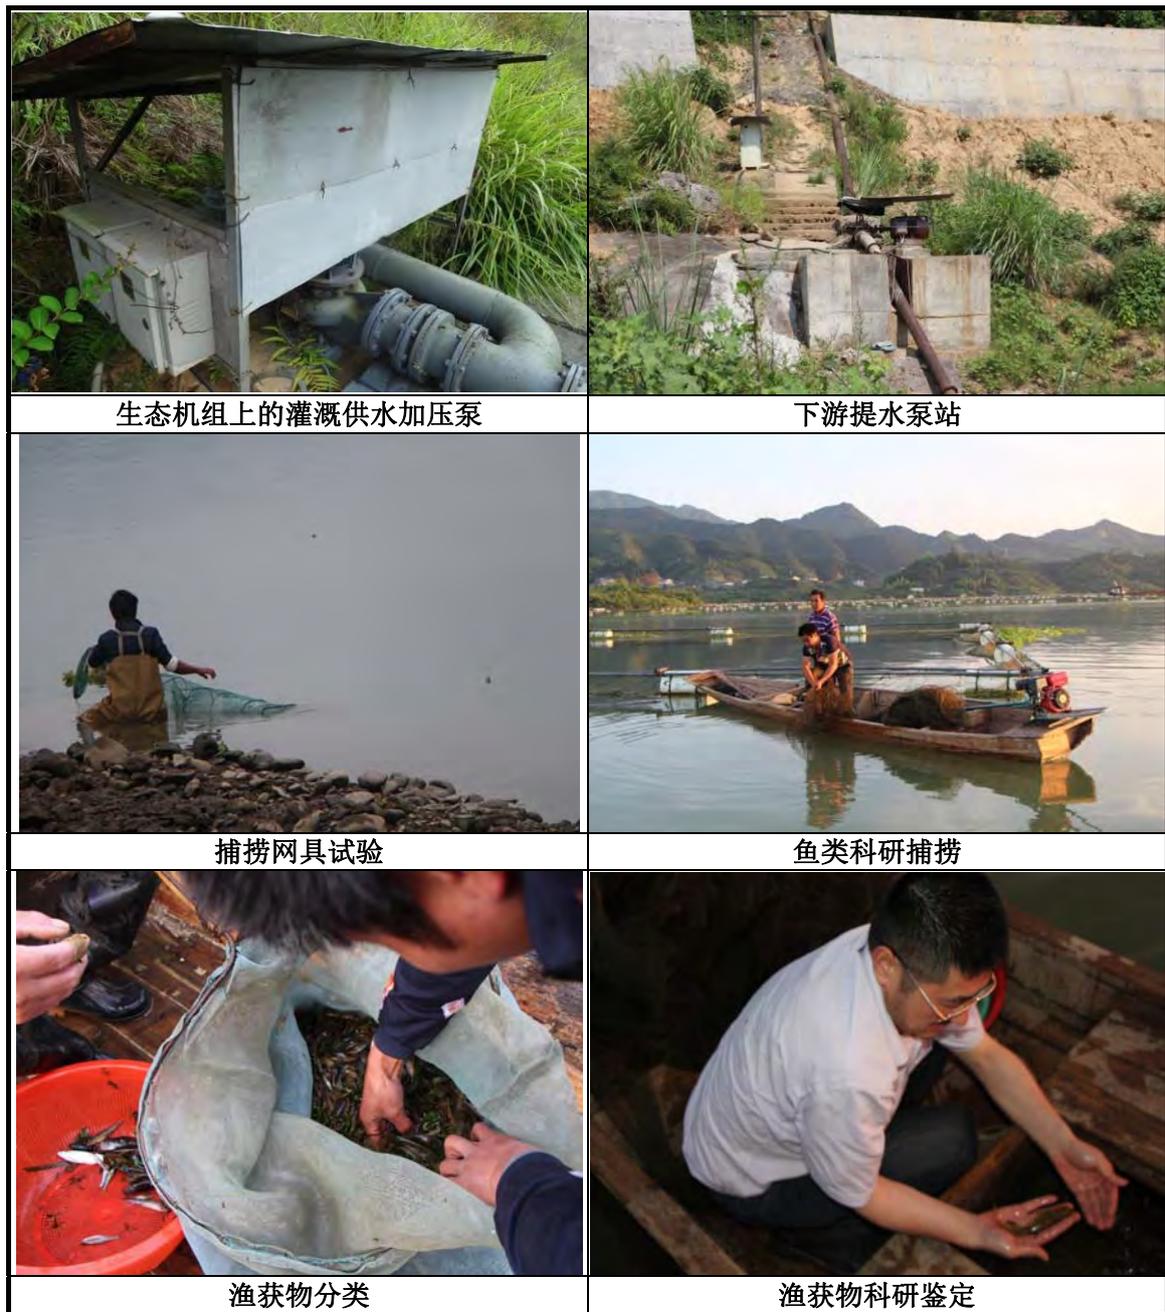
图 4.3-3 水生生物保护措施实施情况

位于大坝下游左岸的 2 台 15MW 的生态机组已投入运行，取水管道位于坝址高程 223m 处。生态流量监测系统实时监控生态流量变化情况。在生态机组压力钢管桩号 SD0+214.5m 处焊接直径 200mm 钢管，管道加设 2 台流量为 179m<sup>3</sup>/h 的加压泵满足减水河段生产生活用水。另在东游祠主坝下约 800m 处设有大型泵站供农业生产用水，功率为 55kW。

2013 年鱼类增殖放流

2018 年鱼类增殖放流

已制作完成的人工鱼巢(湖南水产所)

已设置的人工鱼巢(湖南水产所)

人工鱼巢制作(重庆大口鲶原种场)

已设置的人工鱼巢(重庆大口鲶原种场)

生态机组引水管

运行中的生态机组

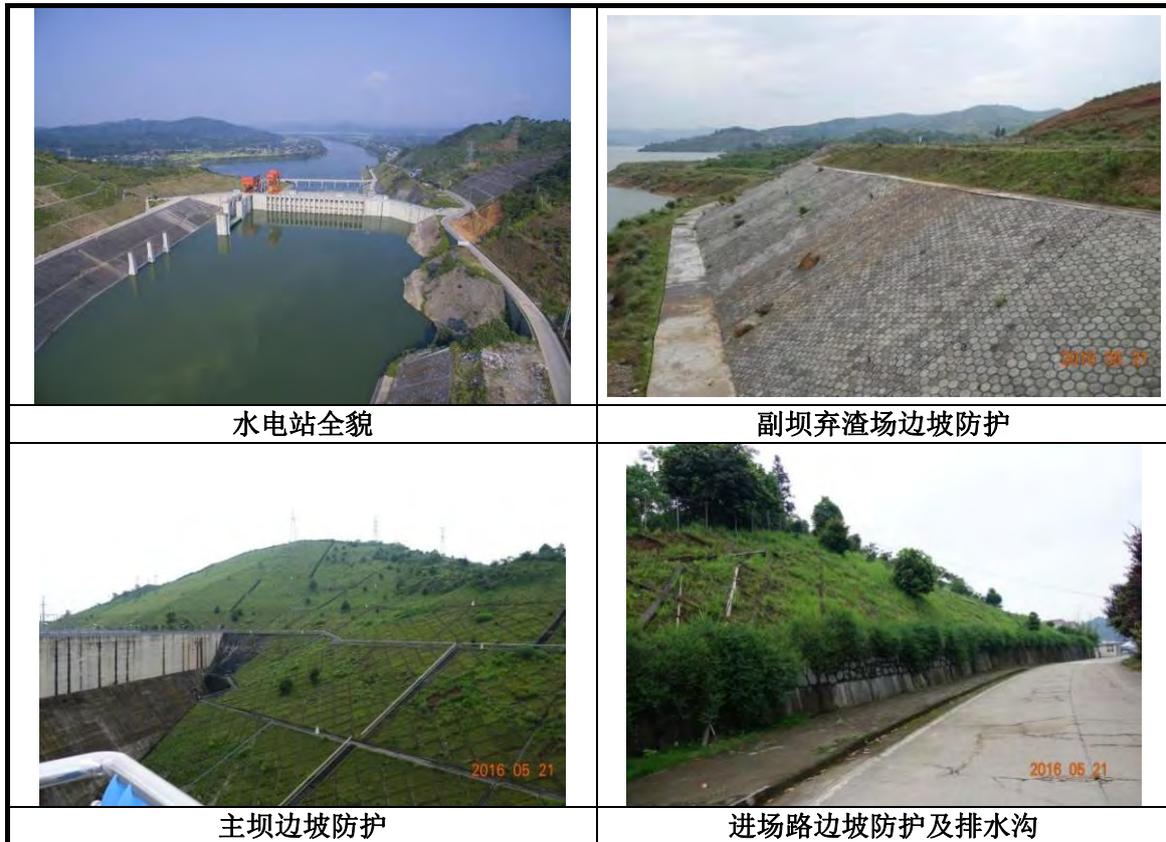
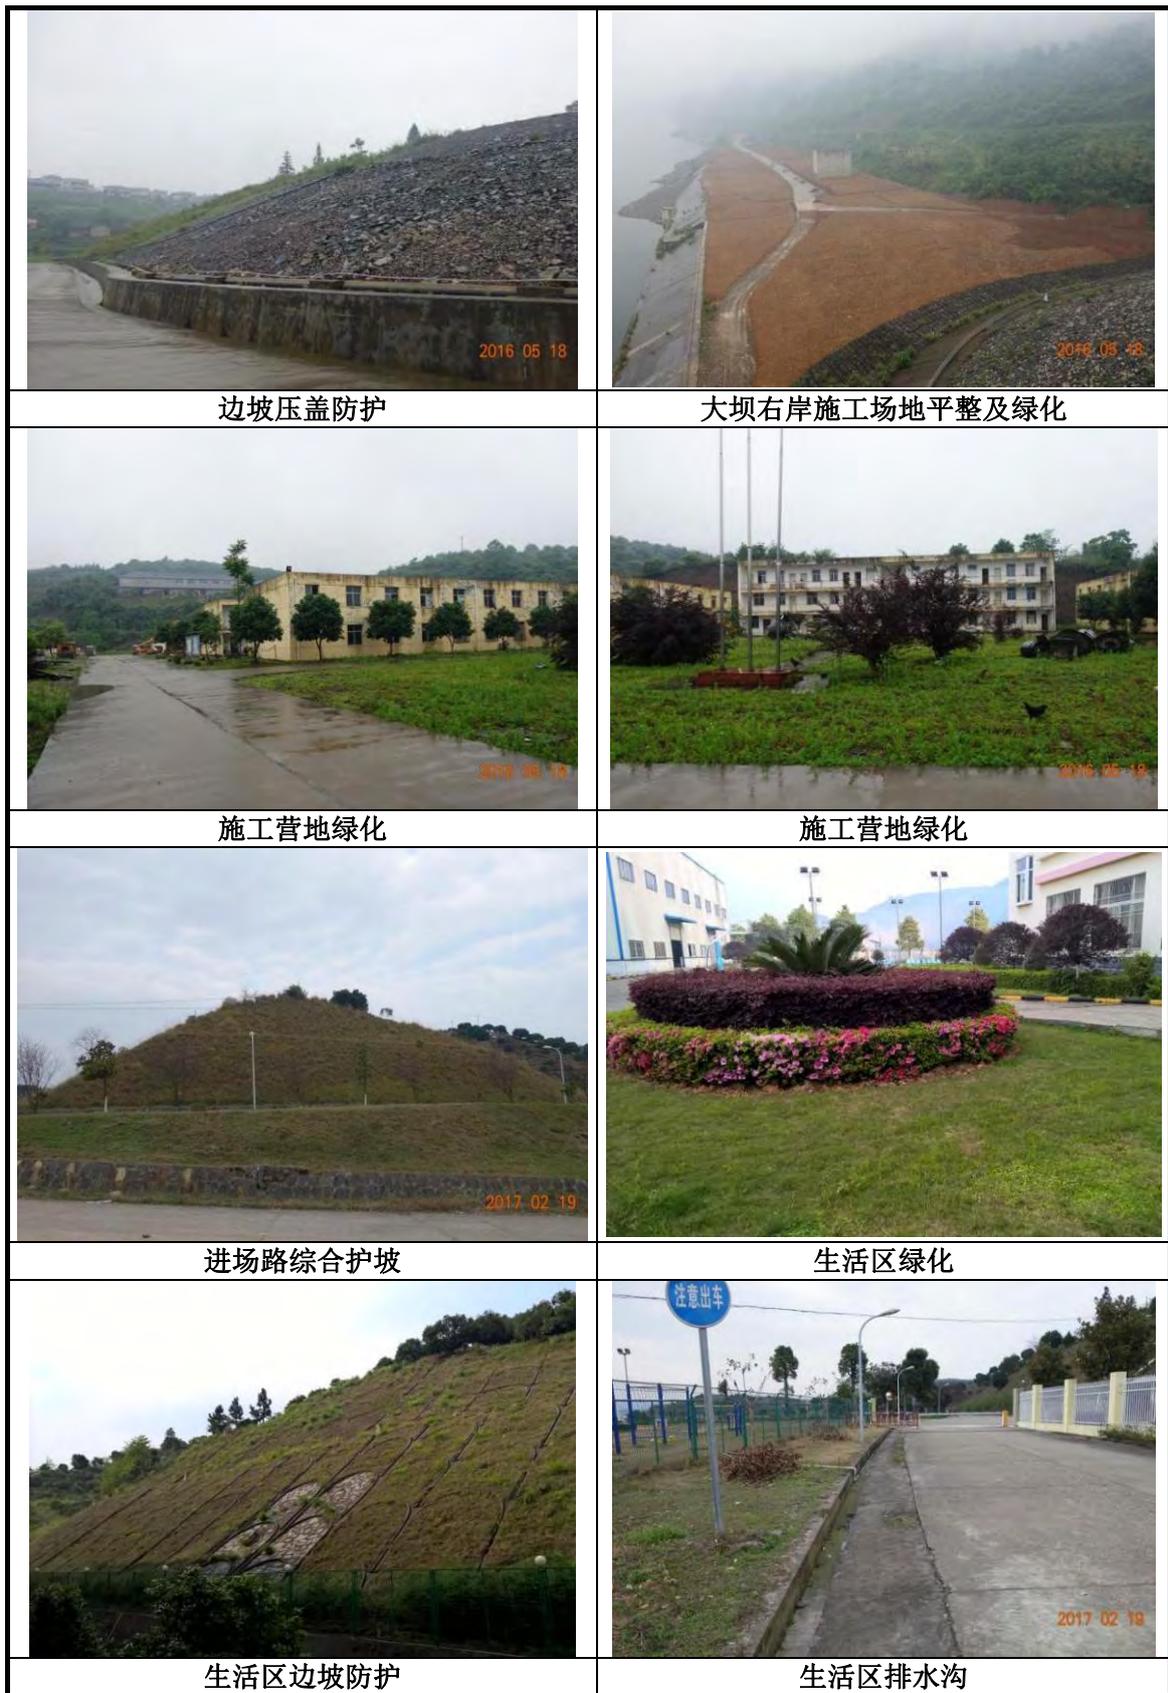
图 4.3-4 重要水土保持措施实施部位

托口水电站水土流失防治分区划分为枢纽工程区、施工道路区、施工生产生活区、土石料场区、弃渣场区、移民安置及专项设施建设区、库岸防护区等 7 个分区。水土保持措施主要在枢纽工程区、弃渣场防治区、料场防治区、施工场地防治区、道路工程防治区等区域实施。根据查阅相关竣工资料、监理报告、监测报告，本项目水土保持工程措施完成的主要工程量为：浆砌石 12.78 万 m<sup>3</sup>，混凝土 6.63 万 m<sup>3</sup>，喷混凝土 15640m<sup>3</sup>，钢筋混泥土 4245m<sup>3</sup>，干砌石 25102m<sup>3</sup>，水泥砂浆抹面 43589m<sup>2</sup>，排水管涵 31252m，钢筋石笼 3422m<sup>3</sup>，锚杆 11766 根。托口水电站实际完成植物措施面积 43.12hm<sup>2</sup>，其中栽植乔木 15551 株，栽植灌木 14431 株，撒播草籽 6070kg，栽植攀援植物 24810 株，整地 28.88hm<sup>2</sup>，土方开挖 2980m<sup>3</sup>，表土回填(绿化覆土)152434m<sup>3</sup>。

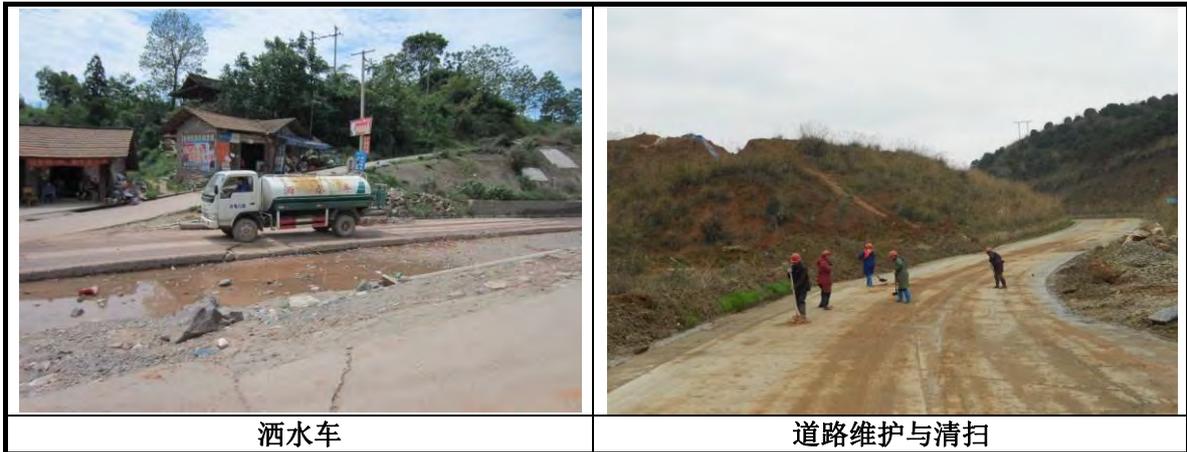
图 4.4 环境空气保护措施

施工期间对枢纽区等场内施工道路区、电站主副上下游边坡、库区场平边坡采取灌、草结合方式进行绿化美化，在美化环境的同时，降低了施工交通扬尘影响。

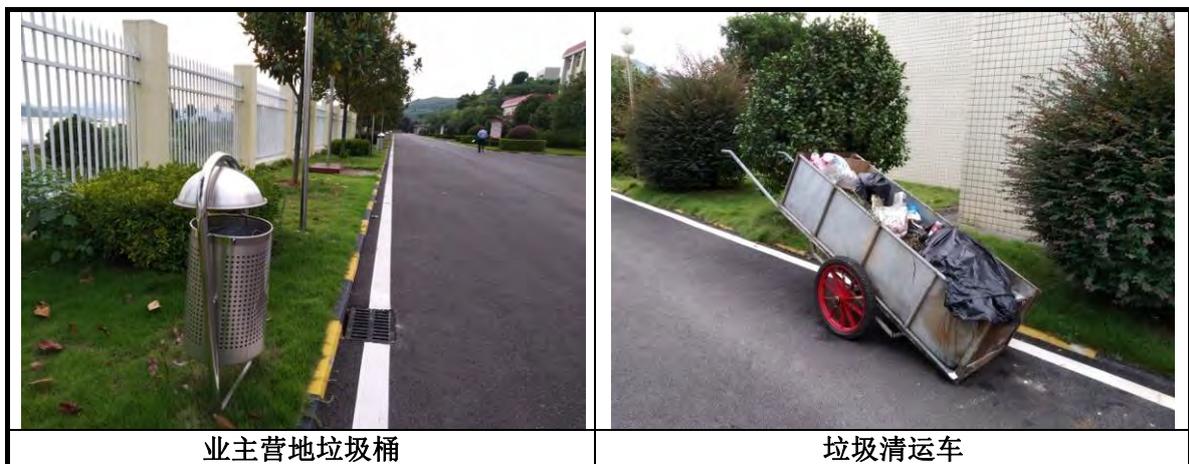
图 4.5 生活垃圾收集设施

运行期，建设单位在业主营地设置了垃圾桶、垃圾转运站，生活垃圾聘用托口镇清理人员进行收集转运，外运至洪江市环卫部门指定的垃圾处理场处理。

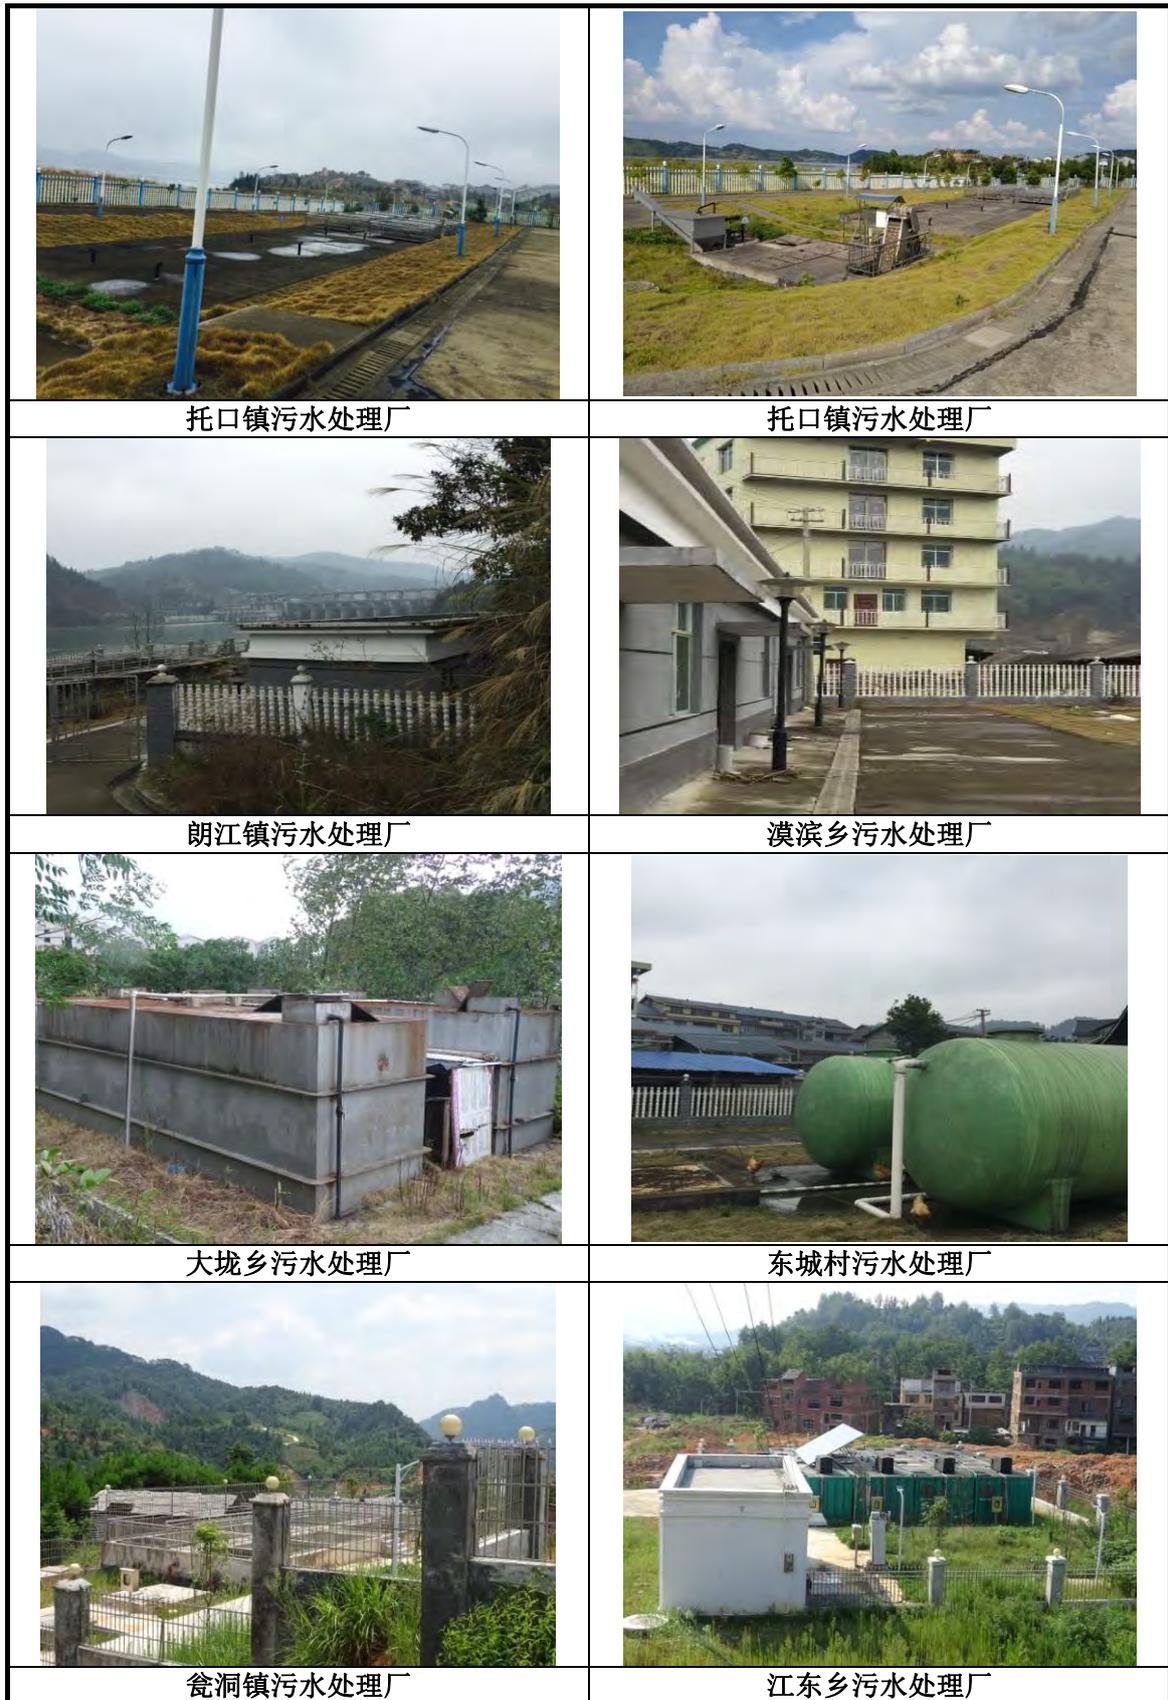
图 4.6-1 迁建集镇污水处理厂

湖南库区的托口镇、朗江镇、漠滨乡、东城村和大垅乡污水处理厂的设计规模依次分别为 1300m<sup>3</sup>/d、300m<sup>3</sup>/d、500m<sup>3</sup>/d、200m<sup>3</sup>/d 和 200m<sup>3</sup>/d(其中东城村集镇和大垅乡集镇一期土建和设备均按照二期规模 200m<sup>3</sup>/d 设计)，采用生物接触氧化处理工艺，排放标准执行 GB18918-2002《城镇污水处理厂污染物排放标准》一级 B 标准。

贵州库区的瓮洞镇、江东乡污水处理厂的设计规模分别为 600m<sup>3</sup>/d、400m<sup>3</sup>/d，采用生物接触氧化处理工艺(生物转盘设备)，排放标准执行 GB18918-2002《城镇污水处理厂污染物排放标准》一级 B 标准。

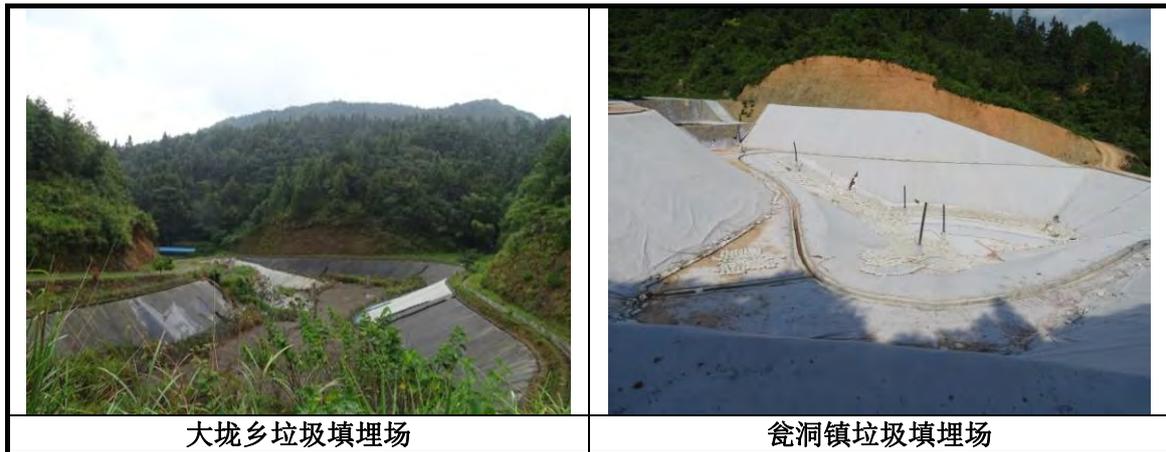
图 4.6-2 迁建集镇垃圾填埋场

芷江县大垅乡生活垃圾填埋场，设计服务人口分别 2806 人，处理规模 2.7t/d，垃圾库设计服务年限为 15 年，填埋场设计使用库容分别为 2.8 万  $m^3$ ，渗滤液处理工艺为两级 AO 生化+混凝沉淀+Fenton 高级氧化+曝气生物滤池工艺。

瓮洞镇生活垃圾卫生填埋场处理规模为 5.6t/d，填埋场设计使用库容 5.0 万  $m^3$ ，垃圾库设计服务年限为 15 年，采用改良型厌氧填埋场。

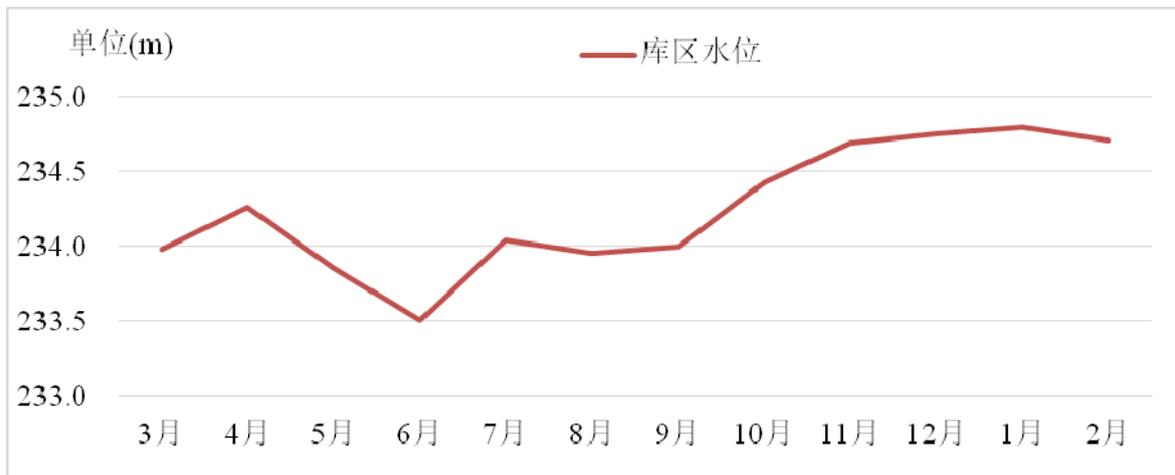
图 5.1-1 2014 年 3 月~2016 年 2 月库区水位变化

托口水电站厂房下游为 2003 年投产的洪江水电站，其水库回水与托口厂房尾水相衔接(洪江库区死水位为 186m，与托口水电站厂房尾水渠底板高程相同)。托口水电站蓄水期，主要考虑了厂房与大坝之间长约 9km 的用水需求，采取抽水与生态机组泄流的方式保障减水河段不断流。托口水电站一期蓄水工作结束后的 2014 年 3 月~2016 年 2 月，库区水位基本维持在 235m 以下，平均水位为 234.25m，月均最高水位为 234.85m，月均最低水位为 233.20m。

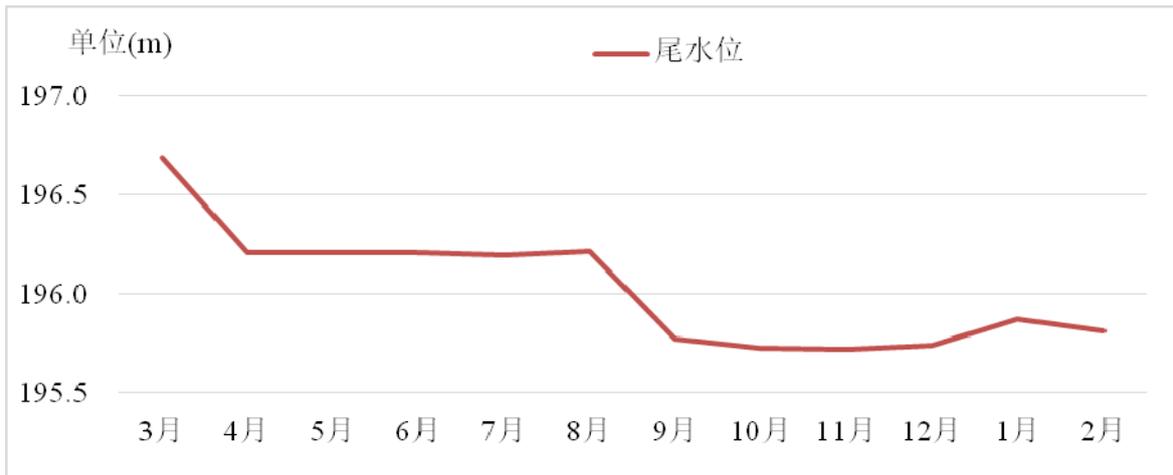
图 5.1-2 2014 年 3 月~2016 年 2 月尾水位变化

2014 年 3 月~2016 年 2 月，在死水位运行状况下，托口水电站通过生态机组保障减水河段的流量不低于  $54\text{m}^3/\text{s}$ ，厂房下游月均尾水位在 195.71~196.89m 之间变化，平均水位为 196.03m。
