湖南沅水 托口水电站

# 竣工环境保护验收调查报告

建设单位：怀化沅江电力开发有限公司

编制单位：湖南省环境保护厅环境工程评估中心

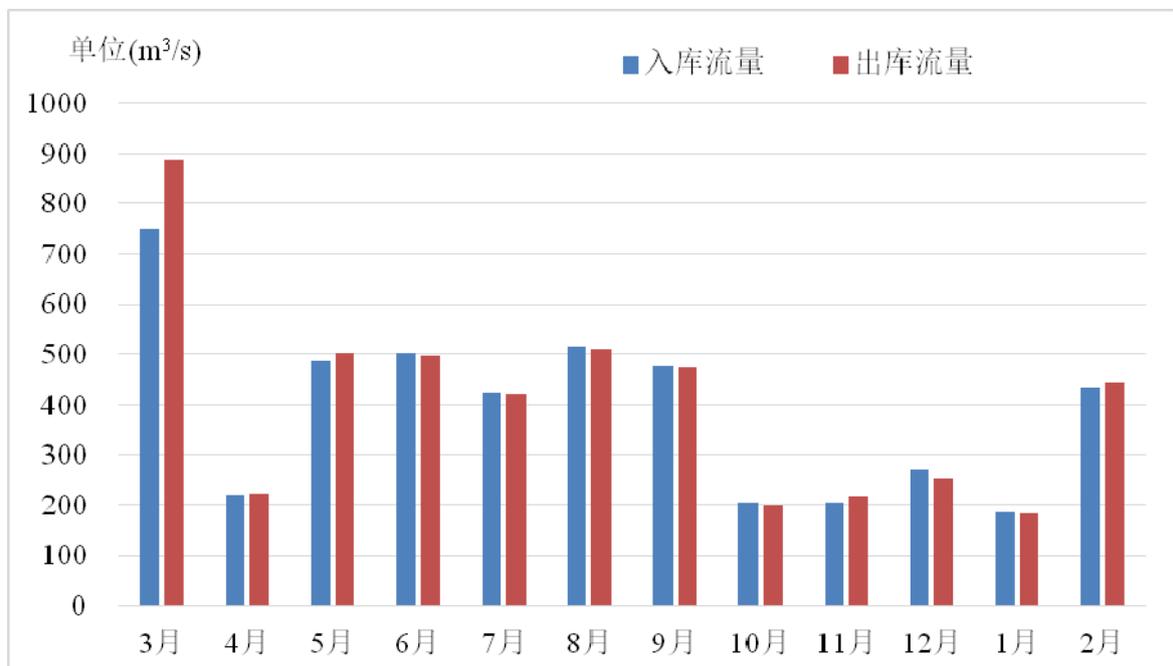
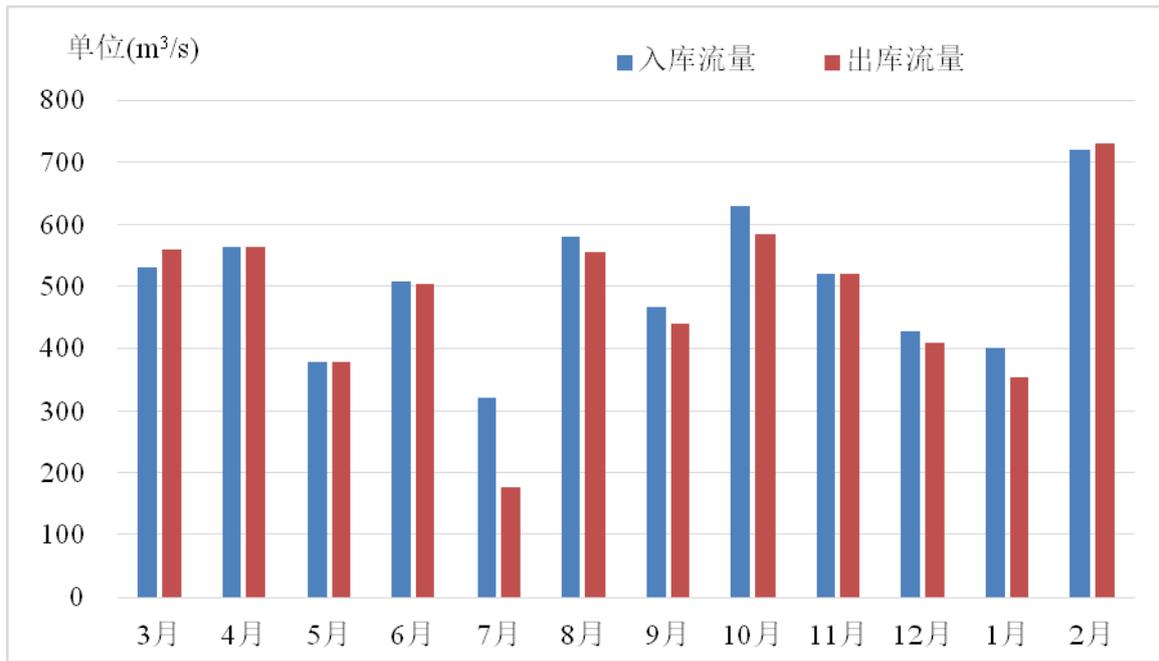
图 5.1-3 2014 年 3 月~2015 年 2 月出入库径流变化

在一期蓄水阶段，托口水电站库区水位一直控制在死水位 235m 以下，上游来水经三板溪、白市水电站进行调节，上游三板溪、挂治、白市水电站按正常调度运行，托口水电站则通过生态泄水管、发电机组、溢洪道按来流下泄，来多少泄多少。2014 年 3 月~2016 年 2 月，托口水电站平均入库流量为 446m<sup>3</sup>/s，平均出库流量为 441m<sup>3</sup>/s，出、入库径流基本没有变化。

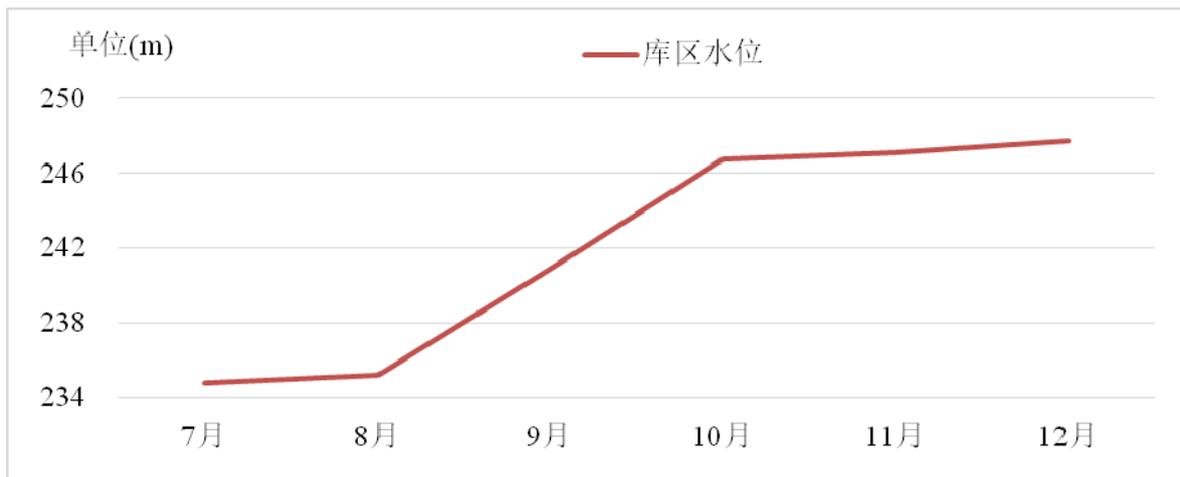
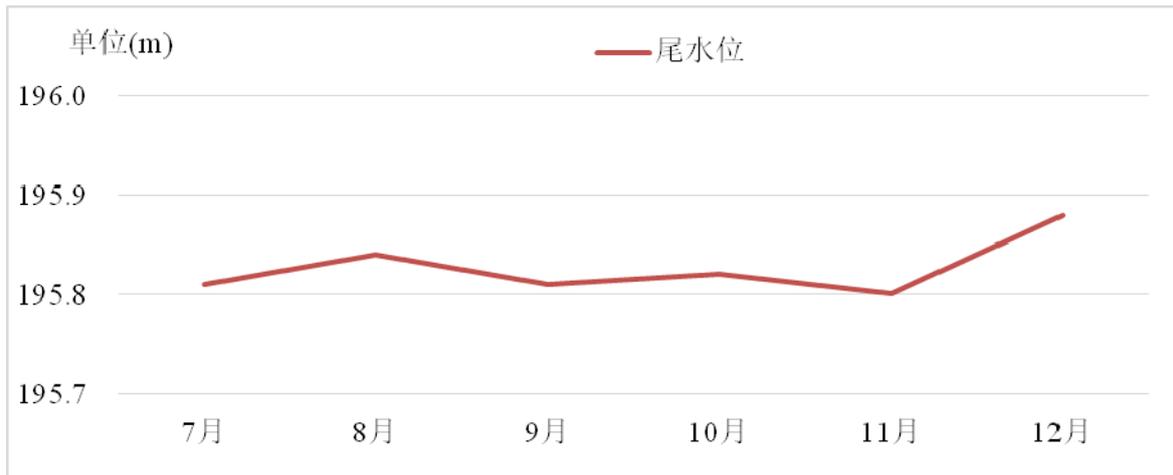
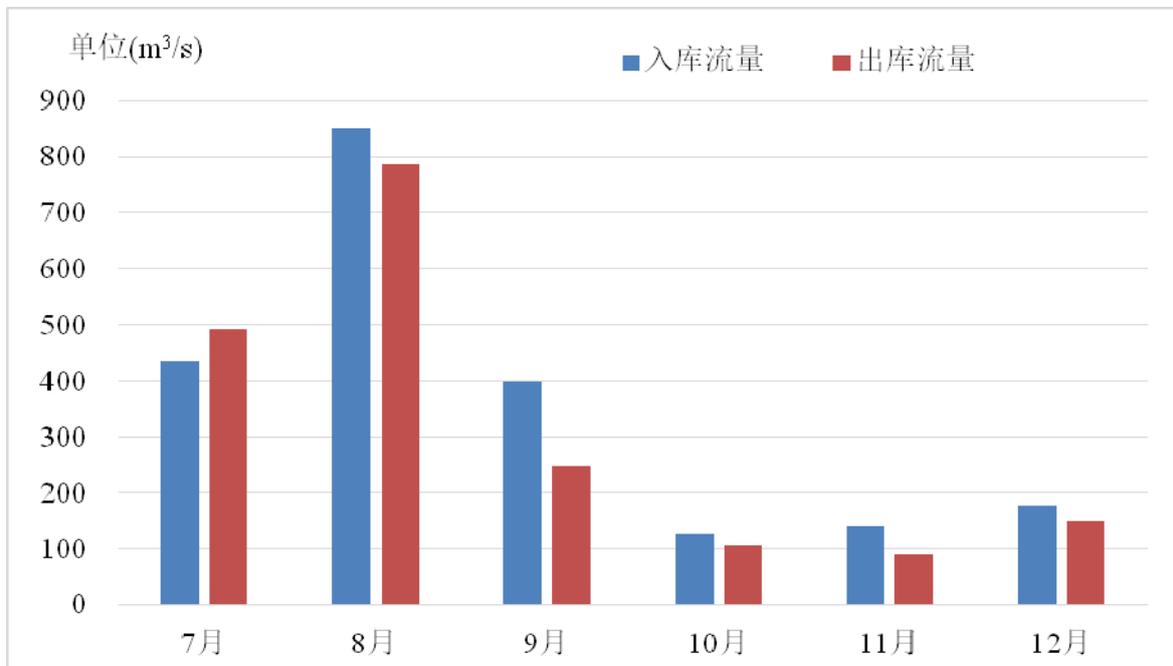
图 5.1-5 2016 年 8 月~2016 年 12 月库区水位变化

2016 年 8 月 8 日~12 月 9 日，托口水电站实现二期蓄水目标历时 4 个月。在二期蓄水期间，上游三板溪、挂治、白市水电站加大泄流，托口水电站主要通过大坝下游左岸的生态机组泄流生态基流，并满足洪江水电站综合用水的要求(不小于  $170\text{m}^3/\text{s}$ )。

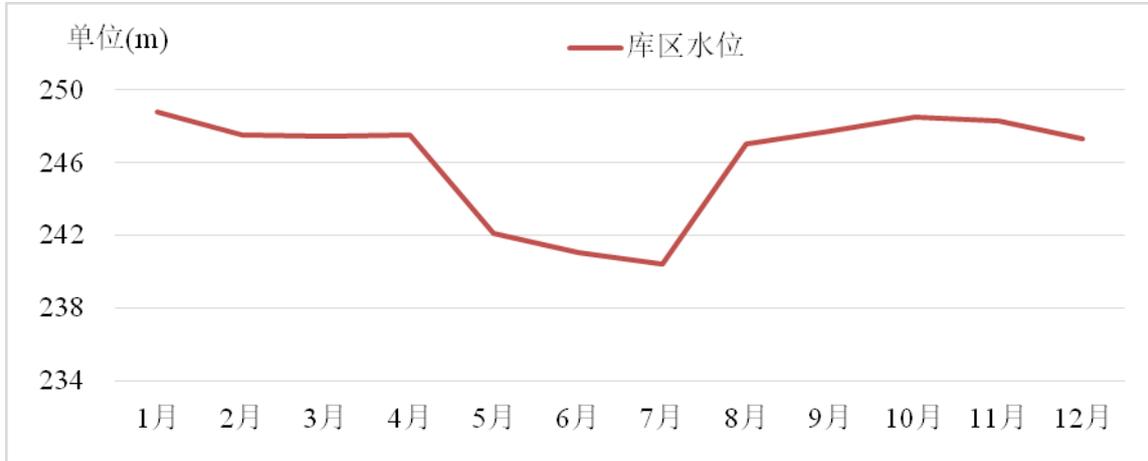
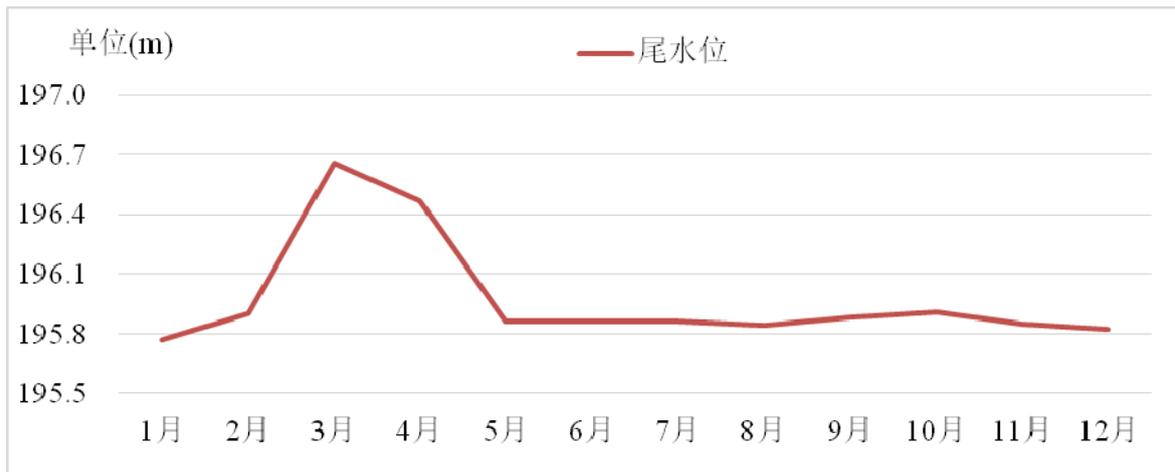
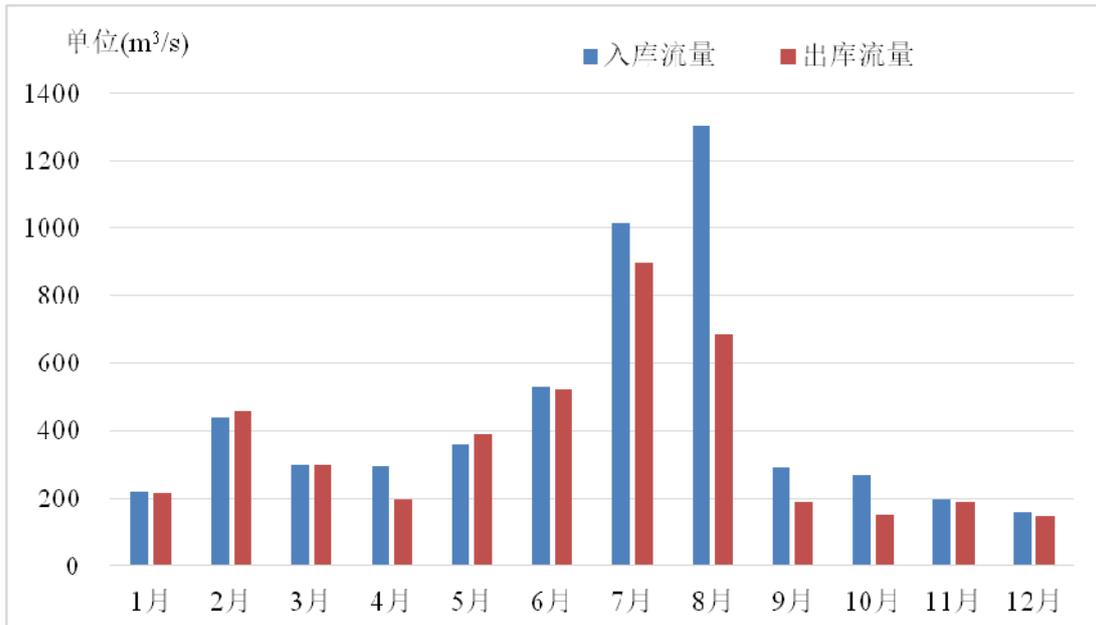
图 5.1-8 2017 年 1 月~2017 年 12 月库区水位变化

托口水电站二期蓄水目标实现后，电站进入运行初期，水库水位按正常调度水位运行。水库水位维持在 250m 时，在坝前形成了一个约 48km<sup>2</sup> 的人工湖泊，库区河段过水面积较天然状况增大，水体流速减缓。2017 年 1 月~12 月，托口水库库区月均最高水位为 248.79m，月均最低水位为 233.20m，平均水位为 246.13m；厂房下游月均尾水位在 195.71m~196.63m 之间变化，平均水位为 195.97m；平均入库流量为 448m<sup>3</sup>/s，平均出库流量为 362m<sup>3</sup>/s，出、入库径流有一定差异。托口水库具有

不完全年调节能力，汛期预留有 2.0 亿  $m^3$  防洪库容，2017 年截留了 7~8 月的汛期水量。

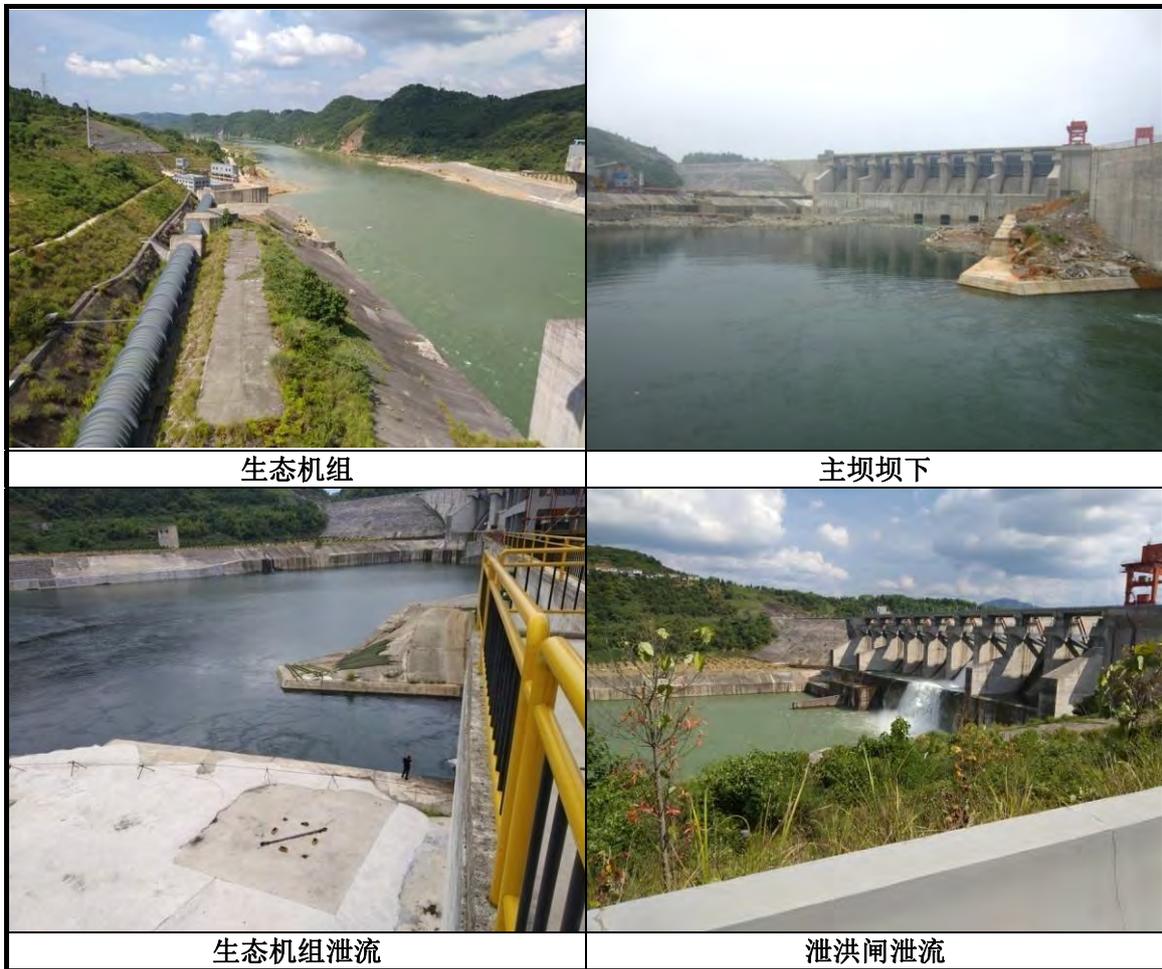
图 5.1-11 生态机组运行情况

蓄水期，建设单位按照批复的蓄水计划实施了生态流量泄放，坝前水位低于生态机组进水口底板高程 223m 时，架设了 18 台水泵(包括 10 台 300S32A 型水泵、6 台 WQ9-22-2.2 型水泵、2 台 10SH-9 型水泵)，分别从库区、下游基坑抽水下泄，泄放流量不低于  $2\text{m}^3/\text{s}$  的流量，抽水时间约 7d；坝前水位抬至 223m 后，停止抽水，通过生态机组进水口下泄生态流量。

第一期蓄水目标实现后，托口水电站主要通过生态机组下泄生态流量。在生态机组检修时，则通过泄洪闸小开度下泄不低于  $54\text{m}^3/\text{s}$  的生态流量。

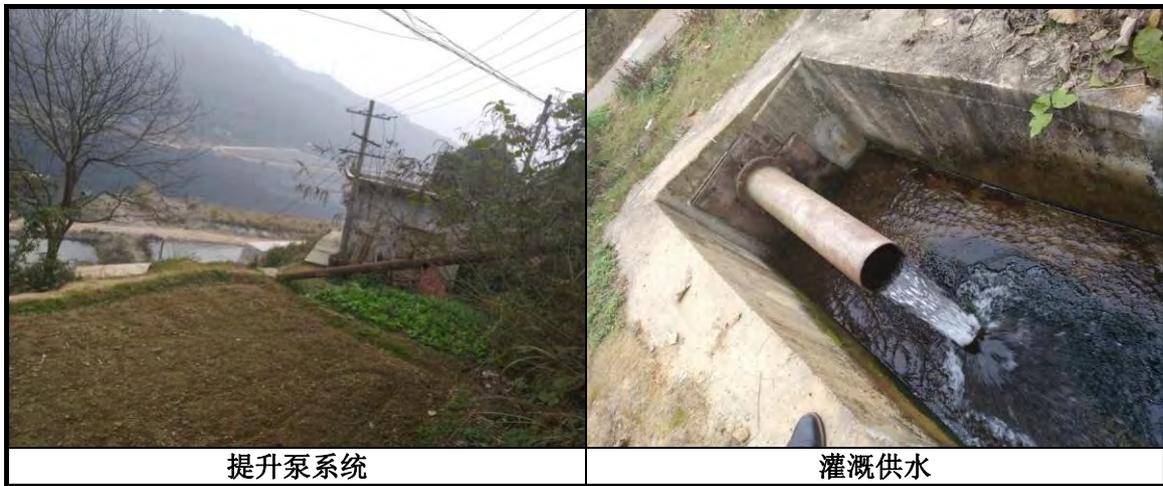
图 5.1-12 灌溉供水保障情况

流量达到 54m<sup>3</sup>/s 时，减水河段枯水期 10~3 月份平均水位比建坝前下降约 0.6m，对两岸少数农灌设施和生活用水设施会带来不利影响，包括十里村灌溉水源被淹没，清水青村、沅城村、沅河村共 4 处提灌站无法正常取水，沅城村白树柳、沅河镇政府、沅河镇中学共 4 口水井因沅水水位下降，水井出水量将减少。建设单位委托中南院对受影响的农灌及生活用水设施进行了新建、改建规划设计，在生态机组引水管上增设了灌溉用水取水管。蓄水前，农灌及生活用水设施的改建工程基本完成，蓄水采取了抽水结合生态机组下泄生态流量，水库蓄水对减水河段生产、生活取水没有产生明显的影响。

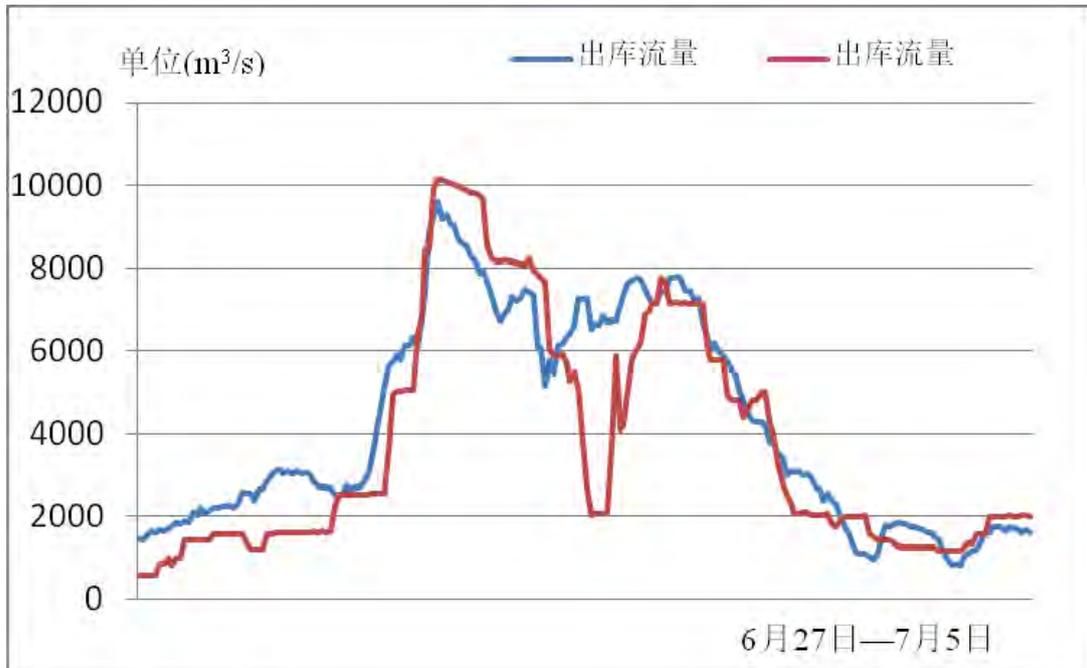
图 5.1-13 2017 年最大洪水径流量变化过程

托口水电站自 2016 年 12 月蓄水至正常蓄水位后，在 2017 年 6 月 27 日~7 月 5 日遭遇到电站运行以来最大的洪水，其洪峰流量达到了 5 年一遇(洪水特征见表 5.1-1)。造成此次洪水的原因有：①水库测区阴雨天气持续；②库区周边发生暴雨；③上游电站开闸泄洪。此次洪水过程为：2017 年 6 月 28 日 22 时，按省防指调度要求弃水腾库，电站弃水流量  $900\text{m}^3/\text{s}$ ，出库流量  $2500\text{m}^3/\text{s}$ ；至 29 日 8 时，水库库水位  $245.90\text{m}$ ，入库流量  $3040\text{m}^3/\text{s}$ ，弃水流量  $920\text{m}^3/\text{s}$ ，出库流量  $2550\text{m}^3/\text{s}$ ，厂房尾水位  $193.37\text{m}$ ；29 日 12 时，水库水位上涨至  $246.75\text{m}$ ，入库流量  $5620\text{m}^3/\text{s}$ ，弃水流量  $1850\text{m}^3/\text{s}$ ，出库流量  $3500\text{m}^3/\text{s}$ ；29 日 22 时，水库水位上涨至  $247.44\text{m}$ ，入库流量  $8890\text{m}^3/\text{s}$ ，弃水流量  $6860\text{m}^3/\text{s}$ ，出库流量  $8440\text{m}^3/\text{s}$ ，厂房尾水位  $196.93\text{m}$ ；至 6 月 30 日 0 时，洪水洪峰顺利通过托口大坝，洪峰流量  $9580\text{m}^3/\text{s}$ ，相应库水位  $247.32\text{m}$ ，弃水流量  $8580\text{m}^3/\text{s}$ ，出库流量  $10100\text{m}^3/\text{s}$ ；洪峰过后，水库入库流量逐渐减小，水位逐渐回落，至 30 日 8 时，水库水位  $246.47\text{m}$ ，入库流量  $7640\text{m}^3/\text{s}$ ，弃水流量  $8050\text{m}^3/\text{s}$ ，出库流量  $8540\text{m}^3/\text{s}$ ，厂房尾水位  $198.68\text{m}$ ；入库流量、泄洪流量和出库流量均达到电站投产运行以来最大值。通过三板溪、挂治、白市、托口等梯级的防洪调度，托口电厂防汛目标顺利完成。

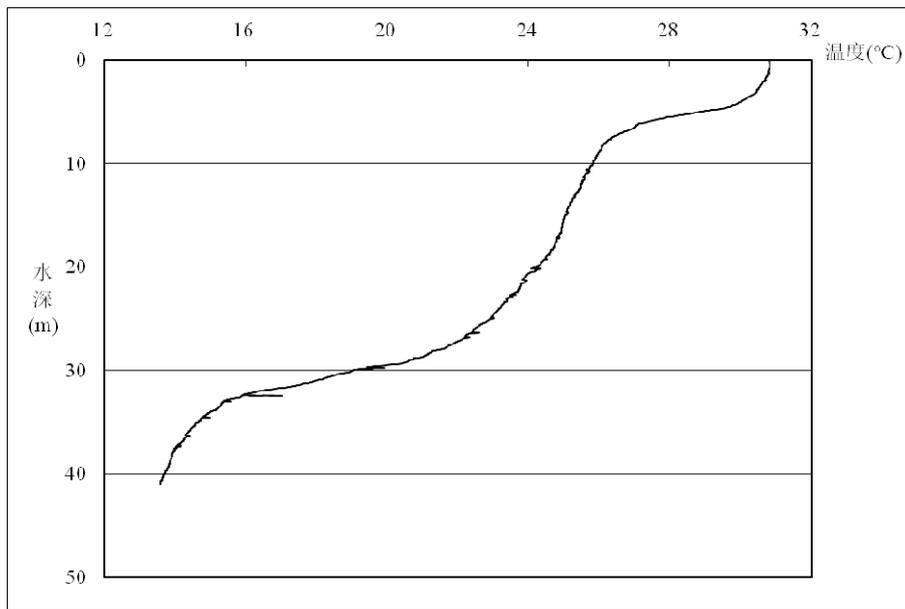
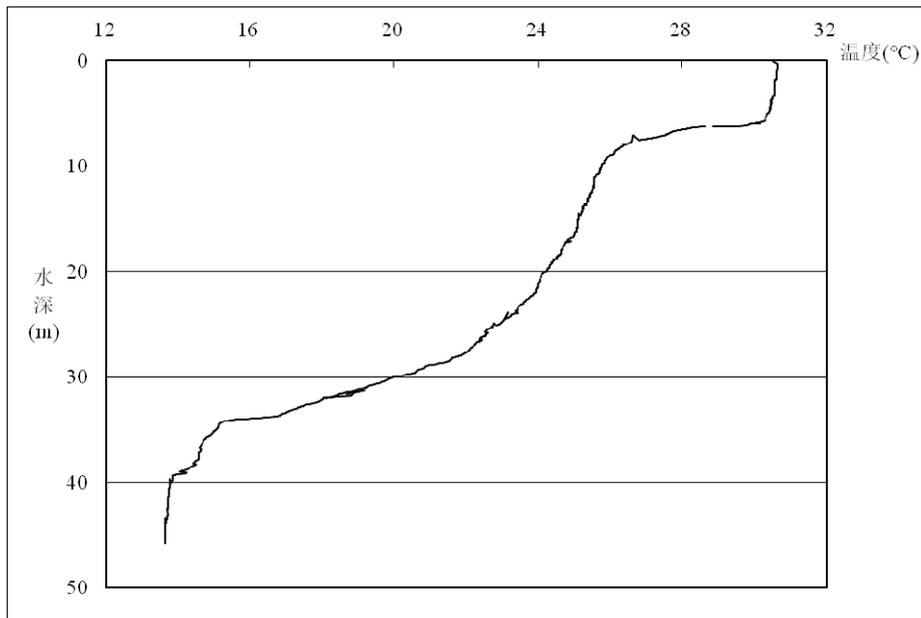
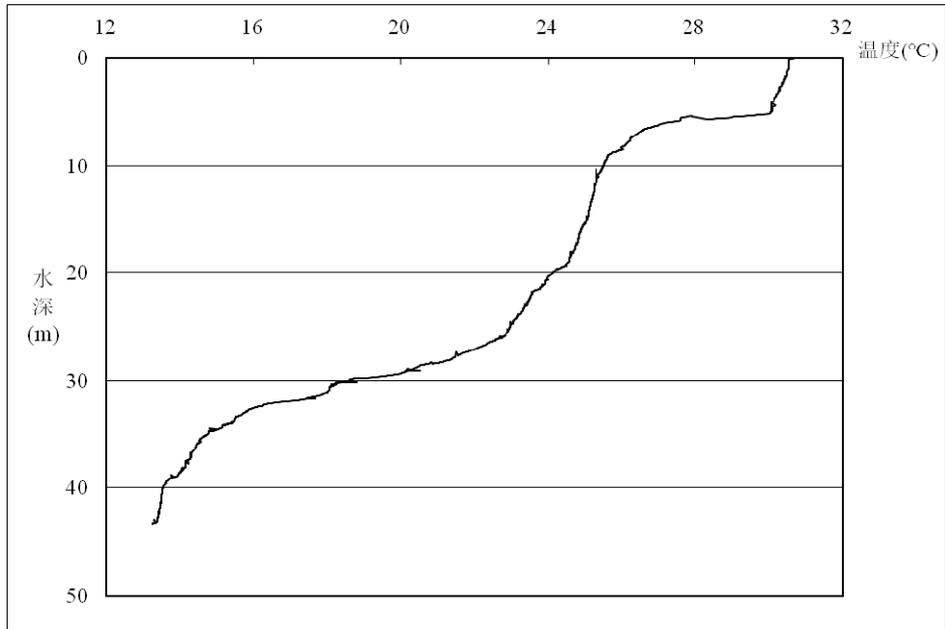
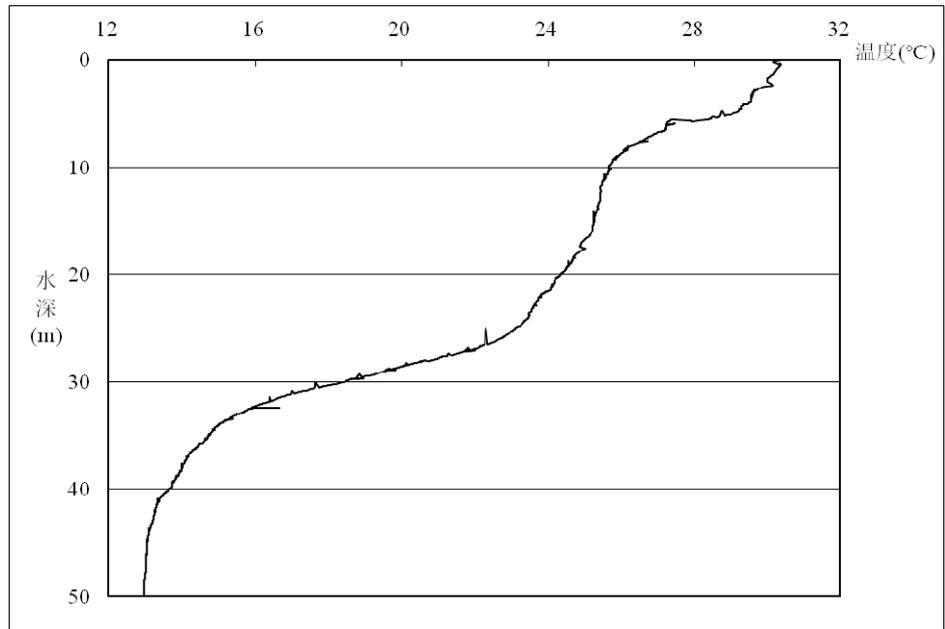
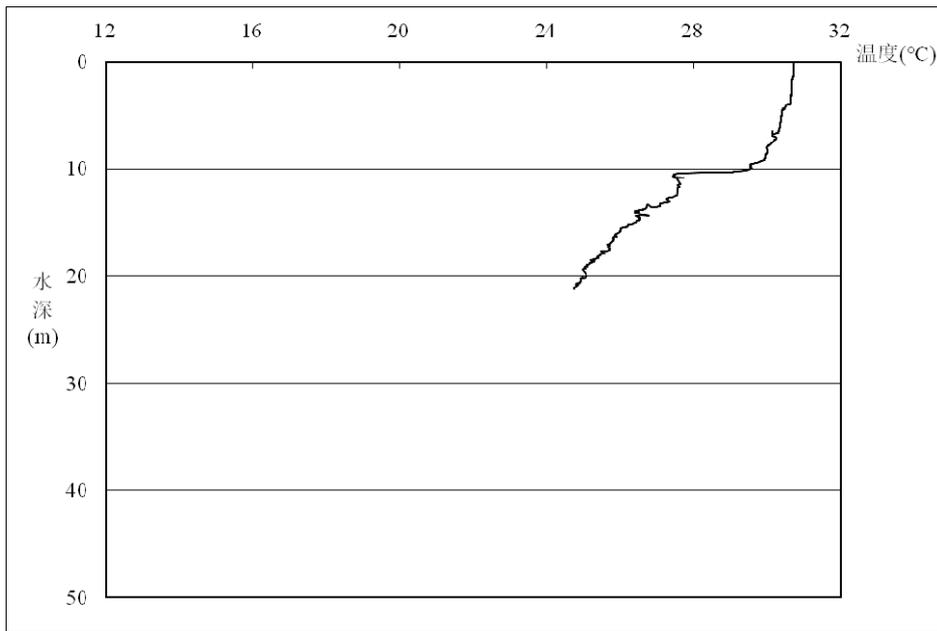
图 5.1-14 沅水渠水汇入口前库区水温垂向分布

项目	沅水渠水汇入口前	渠水大桥	托口镇下游	坝前 0.5km	厂房上游 km
水深(m)	41	45	43	52	21
库表水温(°C)	30.8	30.6	30.5	30.3	30.7
库底水温(°C)	13.6	13.7	13.3	13.0	24.7
水温差(°C)	17.2	16.9	17.2	17.3	6.0

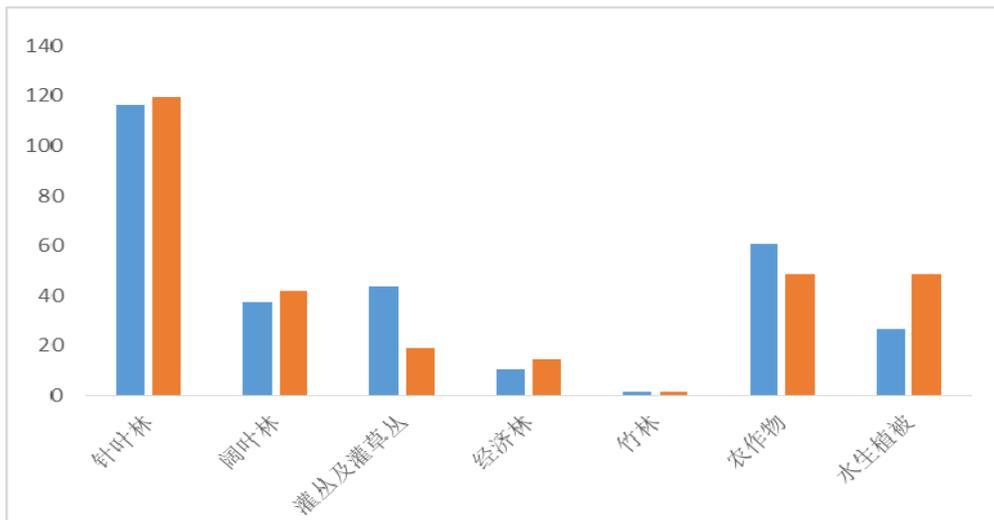
图 5.2-1 托口水电站建设前后植被类型变化

植被类型	建设前(2003 年)		建设后(2013 年)	
	面积 (km <sup>2</sup> )	占调查区比例 (%)	面积 (km <sup>2</sup> )	占调查区比例 (%)
针叶林	116.33	38.25	121.15	39.83
阔叶林	37.23	12.24	42.07	13.83
灌丛和灌草丛	43.65	14.35	18.98	6.24
经济林	10.38	3.41	14.39	4.73
竹林	1.46	0.48	0.05	0.02
农业植被	60.65	19.94	48.16	15.83
水生植被	26.23	8.62	48.48	15.94

由表 5.2-1 可知，托口水电站建设前后调查区植被均以针叶林占优势，区域植被仍呈现出以针叶林、阔叶林、灌丛及灌草丛等自然植被为主，农业植被占据了一定的比例，具有一定人为干扰的特点；建设后灌丛及灌草丛植被、农作物被及竹林面积均有减少，其中减少面积最大的为灌丛及灌草丛，减少了 24.67km<sup>2</sup>；面积增加最大的是水域，增加了 22.25km<sup>2</sup>。

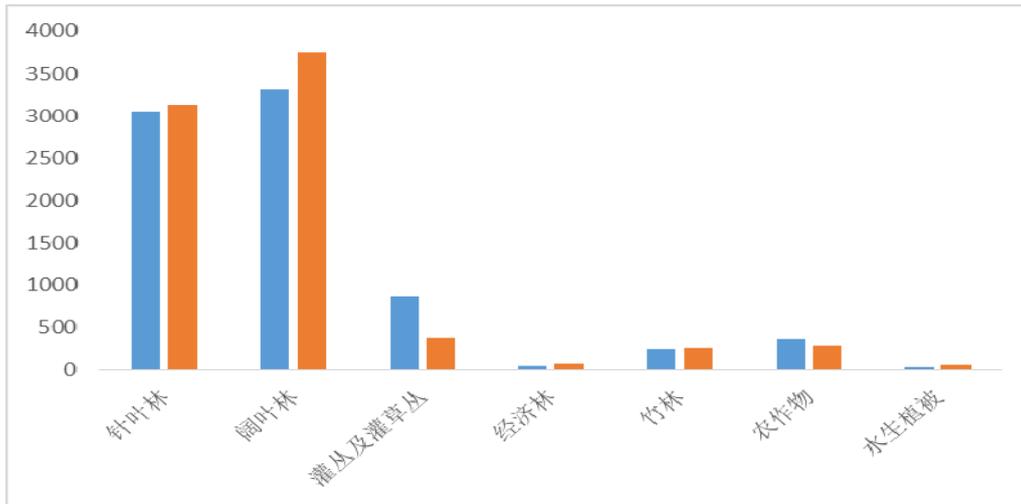
图 5.2-2 托口水电站建设前后生物量变化

植被类型	建设前(2003 年)		建设后(2018 年)		生物量变化(t)
	生物量(t)	占总生物量比例(%)	生物量(t)	占总生物量比例(%)	
针叶林	3051.34	38.50	3138.42	39.52	87.08
阔叶林	3317.57	41.86	3748.99	47.21	431.42
灌丛和灌草丛	864.27	10.91	375.71	4.73	-488.56
竹林	50.57	0.64	70.11	0.88	19.54
经济林	246.01	3.10	261.18	3.29	15.17
农业植被	363.9	4.59	288.93	3.64	-74.97
水生植被	31.48	0.40	58.18	0.73	26.7
合计	7925.14	100.00	7941.52	100.00	16.38
