九龙县麻窝水电站  
110kV 送出工程水土保持设施  
竣工验收材料之一

九龙县麻窝水电站 110kV 送出工程

# 水土保持监测总结报告

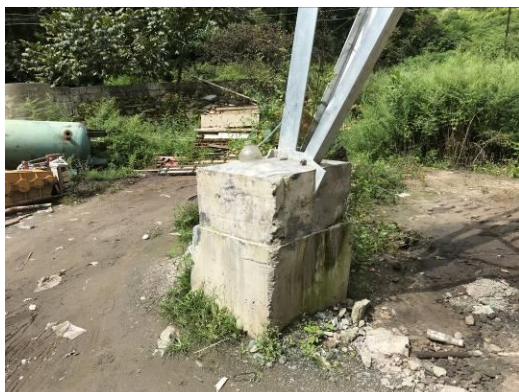
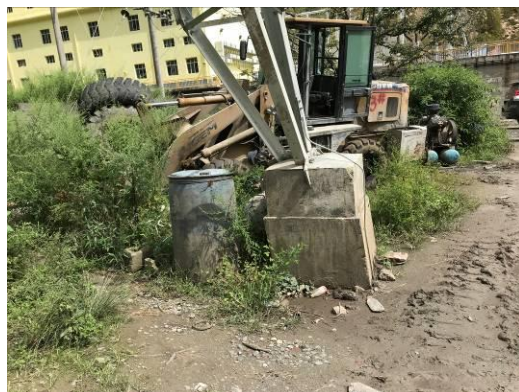
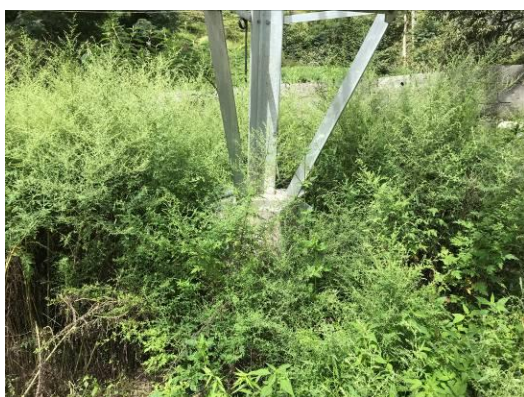
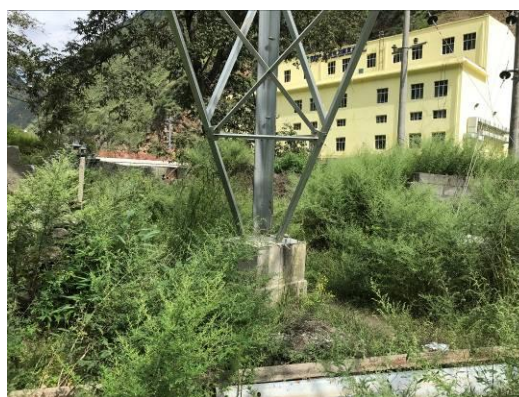
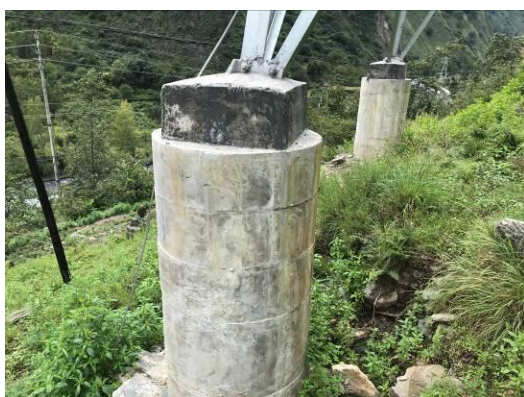
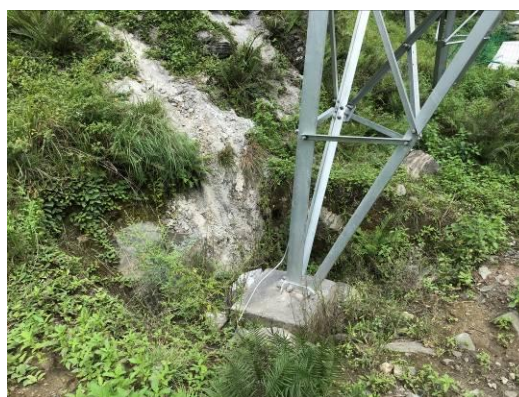
塔基区

塔基

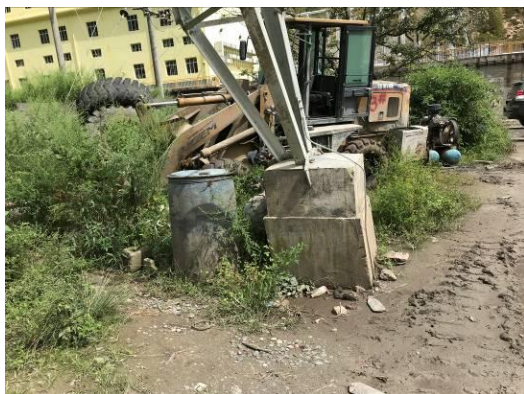
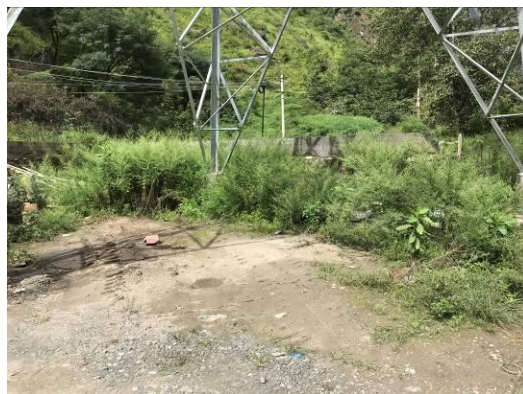
### 塔基施工场地区

塔基施工区

2018 年 10 月以后项目主体开挖、回填和利用完成，对项目占地区进行硬化、绿化等措施后，截至 2019 年 9 月监测期末，除部分塔基施工场地绿化效果不佳外，其它项目分区植物措施完全发挥其效益，水土流失面积减少为  $0.02\text{hm}^2$ 。

根据现场监测和对收集资料分析可知，本项目无弃土场，故无潜在弃渣土壤流失发生。塔基施工场地有  $0.02\text{hm}^2$  未绿化，为达到水土保持效果，建议业主及时撒播草籽和栽植灌木，避免造成新的水土流失现象发生。
