# 湖南涟源龙山风电场项目 竣工环境保护验收调查报告

委托单位：湖南省鸿兆风力发电有限公司

编制单位：南京国环科技股份有限公司

二〇一九年十一月

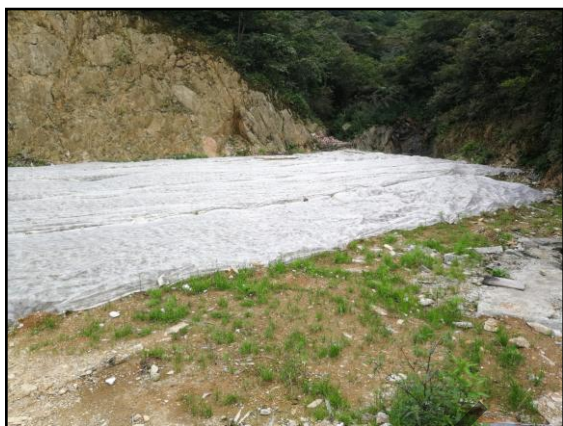
本项目实际施工过程中，共布设 1 处临时施工营地，位于涟源龙山 13#西北侧约 180m，占地面积为 0.05hm<sup>2</sup>。1 处临时施工场地（含混凝土搅拌站、钢筋加工场地及风机设备临时堆置区）依托新邵龙山风电场的施工场地（位于新邵龙山 10#风机点位西北侧约 90m 处）；2 处临时生活区依托新邵龙山风电场的临时施工营地（位于新邵龙山 15#风机点位西南侧约 200m 及 16#风机点位西侧约 90m 处）。根据现场踏勘，临时施工场、临时生活区均进行了场地平整、覆土、植被恢复等措施，现场情况详见图 3.2-1

涟源龙山 13#临时施工营地复绿现场照片

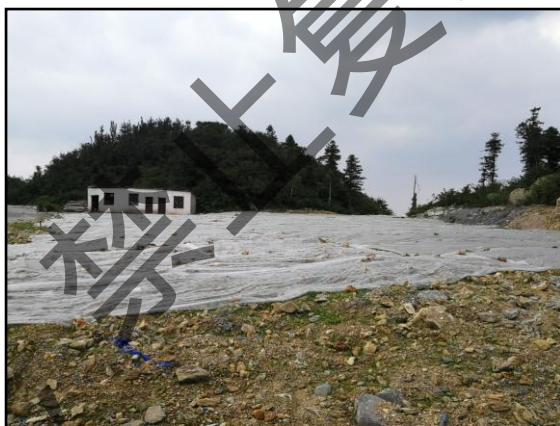
新邵龙山 10#附近临时施工场地复绿现场照片

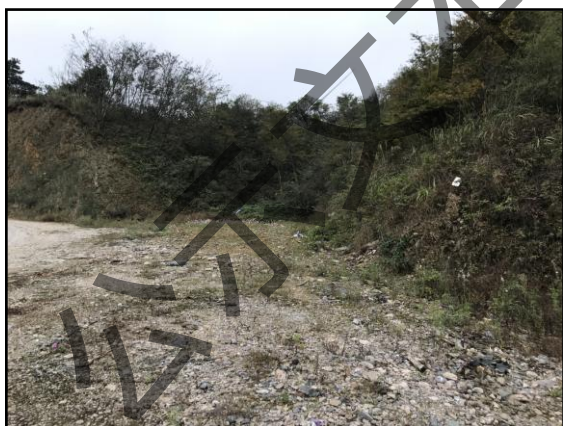
新邵龙山 15#附近临时生活区复绿现场照片

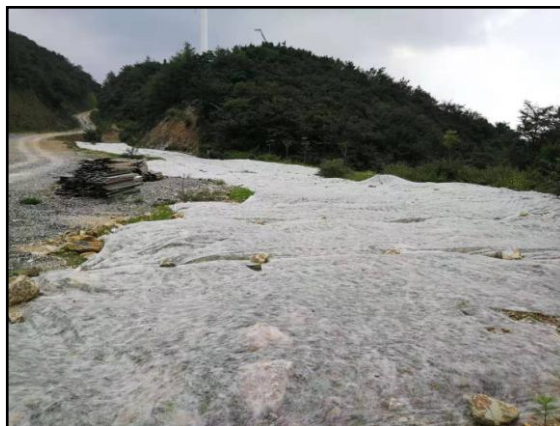
新邵龙山 16#附近临时生活区复绿现场照片

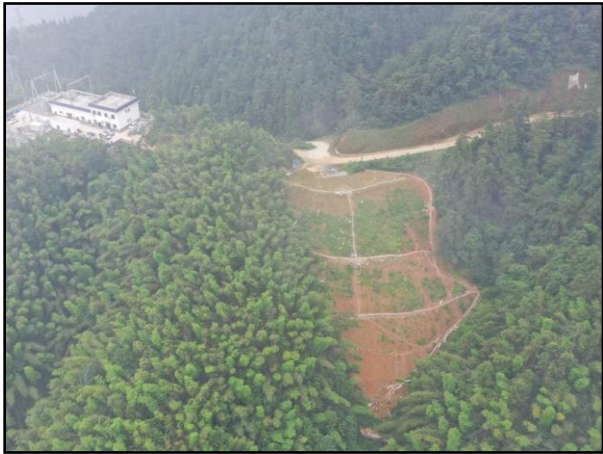
Z1 弃渣场现状图

| 编号 | 位置 | | 原始地形地貌 | 地层岩性 | 水文地质情况 | 不良地质现象及不利因素 | 现状描述 |
|---|---|---|---|---|---|---|---|
| 边坡 1 | Z1 | 升压站附近 | 原始地面高程为 850m~890m, 三面被山体环绕, 边坡坡度为 22°~35°, 地表植被覆盖较好, 四周边坡基本稳定。 | 弃渣场底部第四系 (Q <sup>ed</sup> ) 残坡积土, 厚为 1.5m~2.0m, 四周山体表层为 1.5m 左右, 下覆基岩为强风化~中等风化砂质板岩。 | 弃渣场地下水类型主要为孔隙水、基岩裂隙水; 主要水源是大气降水, 现场未见泉水点, 降雨时水量可较大。 | 地表大部被第四系所覆盖, 植被覆盖率较高, 边坡基本稳定; 未发现大规模的滑坡、崩塌、泥石流等地质灾害发育。不利因素主要为弃渣抗雨水冲刷能力弱, 注意做好截排水措施和边坡的防护工作。弃渣应按要求堆放, 分层碾压, 严防次生地质灾害的发生。 | 位于升压站附近的天然山沟内, 三侧环山, 长约 100m 宽 50m, 边坡平均坡比 1:1.50, 坡高 30m, 无地表水系通过。选取山坳最狭窄处设置浆砌石挡渣墙; 转弯平台沿线道路设置有排水沟; 坡面采用植草护坡。堆渣主要为强风化砂质板岩。 |

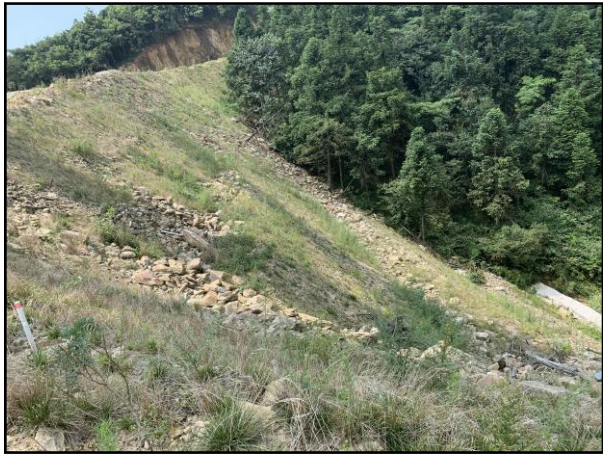
Z3 弃渣场现状图

| 编号 | 位置 | | 原始地形地貌 | 地层岩性 | 水文地质情况 | 不良地质现象及不利因素 | 现状描述 |
|---|---|---|---|---|---|---|---|
| 边坡 2 | Z3 | 5# 机附近 | 原始地面高程为 1090m~1130m, 弃渣场地形呈开口西的“U”型冲沟, 边坡坡度为 20°~30°, 地表植被覆盖较好, 四周边坡基本稳定。 | 弃渣场底部第四系 (Q <sup>ed</sup> ) 残坡积土, 厚为 1.5m~2.0m, 四周山体表层小于 1.5m, 未基岩裸露, 下覆基岩为强风化~中等风化灰岩。 | 弃渣场地下水类型主要为孔隙水、基岩裂隙水; 主要水源是大气降水, 现场未见泉水点, 降雨时水量较大。 | 地表大部被第四系所覆盖, 植被覆盖率较高, 边坡基本稳定; 未发现大规模的滑坡、崩塌、泥石流等地质灾害发育。不利因素主要为岩石风化裂隙产生的局部坍塌, 因注意做好截排水措施和边坡的防护工作。弃渣应按要求堆放, 分层碾压, 严防次生地质灾害的发生。 | 位于 5# 风电机组南侧天然山坳内, 平均坡比 1:1.6 左右, 坡高 20m 左右, 无地表水系通过; 坡底设置承重式浆砌石挡土墙坡面采用植草护坡。堆渣主要为强风化砂质板岩。 |

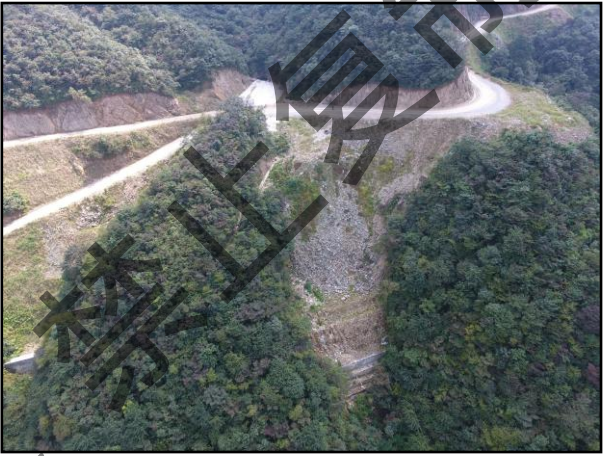
Z4 弃渣场现状图

| 边坡6 | Z4 | 13#支线附近 | 原始地面高程为1244m~1284m，弃渣场地形呈开口西的“U”型冲沟，边坡坡度为20°~25°，地表植被覆盖较好，四周边坡基本稳定。 | 弃渣场底部第四系(Q <sup>ed</sup> )残坡积土，厚为1.5m~2.0m，四周山体表层小于1.5m，未基岩裸露，下覆基岩为强风化~中等风化灰岩。 | 弃渣场地下水类型主要为孔隙水、基岩裂隙水；主要水源是大气降水，现场未见泉水点，降雨时水量较大。 | 地表大部被第四系所覆盖，植被覆盖率较高，边坡基本稳定；未发现大规模的滑坡、崩塌、泥石流等地质灾害发育。不利因素主要为岩石风化裂隙产生的局部坍塌，因注意做好截排水措施和边坡的防护工作。弃渣应按要求堆放，分层碾压，严防次生地质灾害的发生。 | 位于13#支线附近，边坡坡度为1:1.50左右，坡高25m。坡面无地表水系通过；选取山坳最狭窄处设置浆砌石挡土墙进行挡渣；坡面采用植草护坡。堆渣主要为强风化砂质板岩。 |

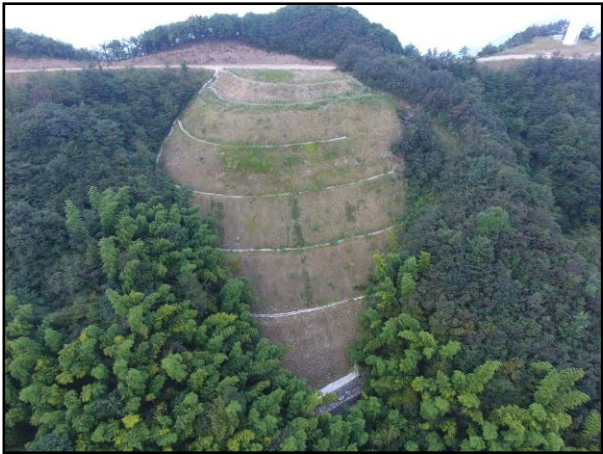
Z6 弃渣场现状图

| 边坡 5 | Z6 | 22 机 附 近 | 原始地面高程为 1244m~1284m, 弃碴场地形呈开口西的“U”型冲沟, 边坡坡度为 20°~ | 弃碴场底部第四系(Q <sup>edl</sup> )残坡积土, 厚为 1.5m~2.0m, 四周山体表层小于 | 弃碴场地下水类型主要为孔隙水、基岩裂隙水; 主要水 | 地表大部被第四系所覆盖, 植被覆盖率较高, 边坡基本稳定; 未发现有大规模的滑坡、崩塌、泥石流等地质灾害发育。不利 | 位于 22# 风电机组附近, 长 100m 左右宽约 50m, 边坡坡比 1: 1.60, 坡高约 50m。坡面无地表水系通过; 选取山坳最狭窄处设置承重式浆砌石挡土墙进行挡渣; |

| | | | 25°，地表植被覆盖较好，四周边坡基本稳定。 | 1.5m，未基岩裸露，下覆基岩为强风化~中等风化灰岩。 | 源是大气降水，现场未见泉水点，降雨时水量较大。 | 因素主要为岩石风化裂隙产生的局部坍塌，因注意做好截排水措施和边坡的防护工作。弃渣应按要求堆放，分层碾压，严防次生地质灾害的发生。 | 沿线道路设置浆砌石排水沟进行截水，转弯平台内马道设置混凝土横向截水沟，两侧设置纵向集流槽，间隔设置沉沙池进行沉沙；坡面采用植草护坡。堆渣主要为强风化砂质板岩。 |

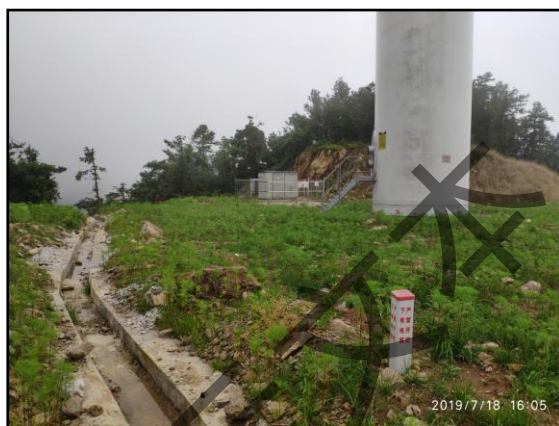
风机平台排水沟

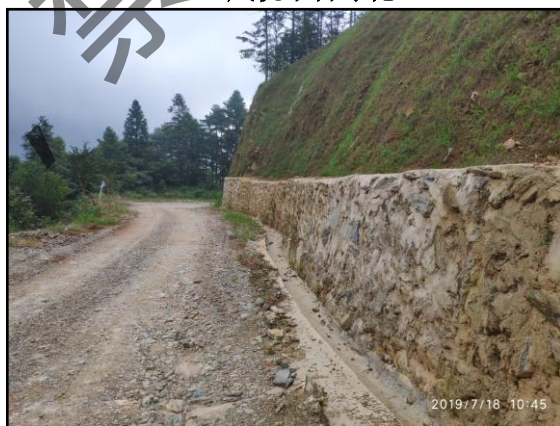
场内道路排水沟、挡墙、绿化

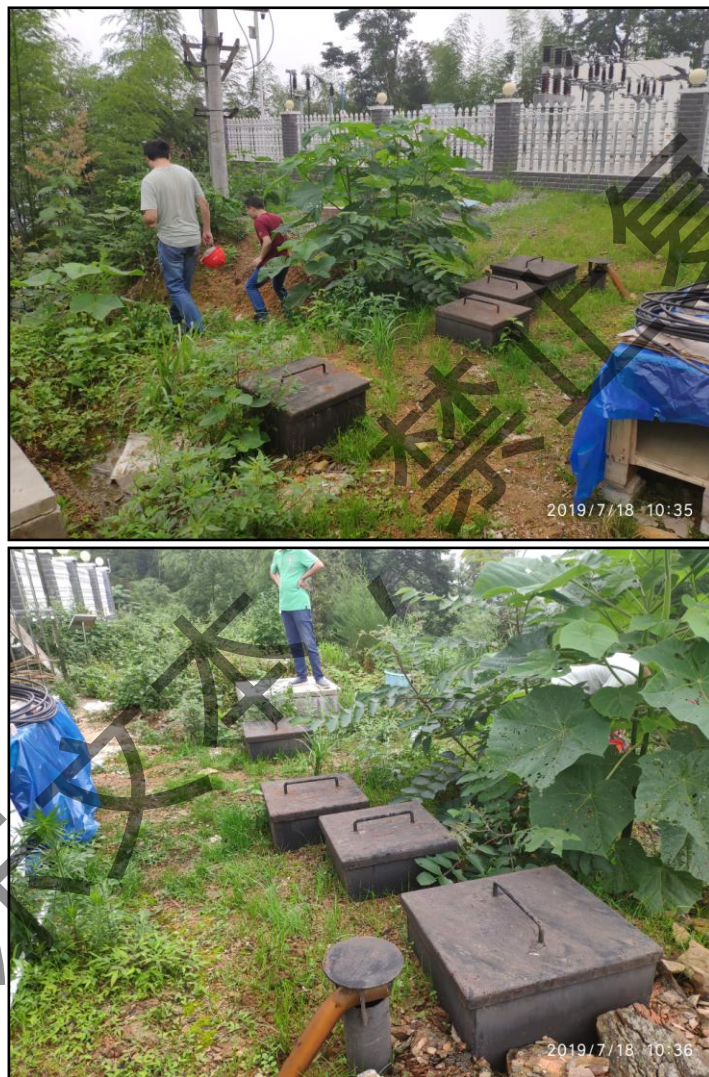
一体化处理装置

目前，升压站劳动定员为 6 人，以用水量 100L/人 d 计，则用水量为 0.6m<sup>3</sup>/d（219m<sup>3</sup>/a），废水产生量 0.48m<sup>3</sup>/d（175.2m<sup>3</sup>/a），生活污水经厂界西北侧配套的地理式一体化处理设施（处理规模 16.2m<sup>3</sup>/d）处理后回用于周边绿化，不外排。

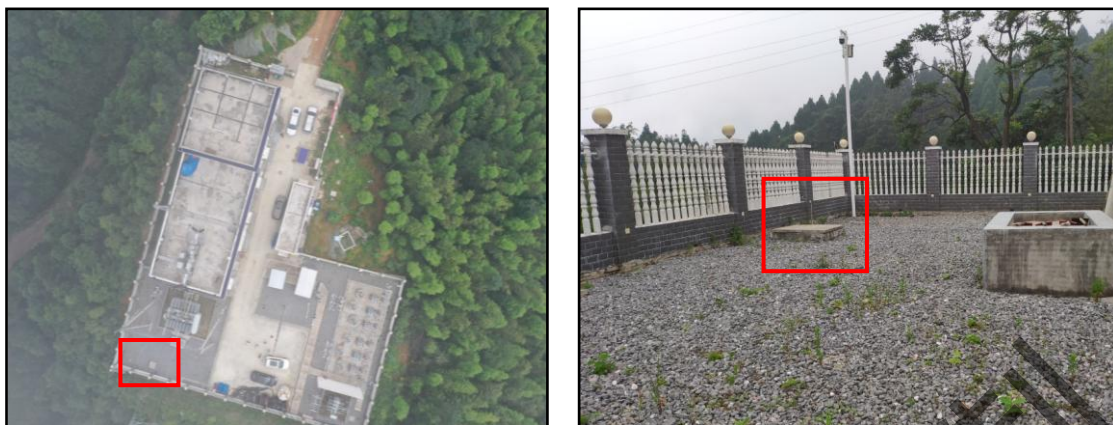
图 8.2-1：事故油池照片

根据现场调查，建设单位在升压站变压器设置了 1 座  $30\text{m}^3$  地理式事故集油池，变压器的四周设置排油沟槽，相关的管道、池壁和池底均进行了水泥防渗处理，当冷却油发生事故排放时，废油经事故集油池收集后，及时送有危废处置资质的单位处理。
